§ 5. 下水道ストックマネジメント修繕・改築計画

1. 修繕・改築計画（管きよ）

修繕・改築計画は、令和6年度に実施した「南箕輪村公共下水道ストックマネジメント管渠調査業務」で調査した路線を対象とした。

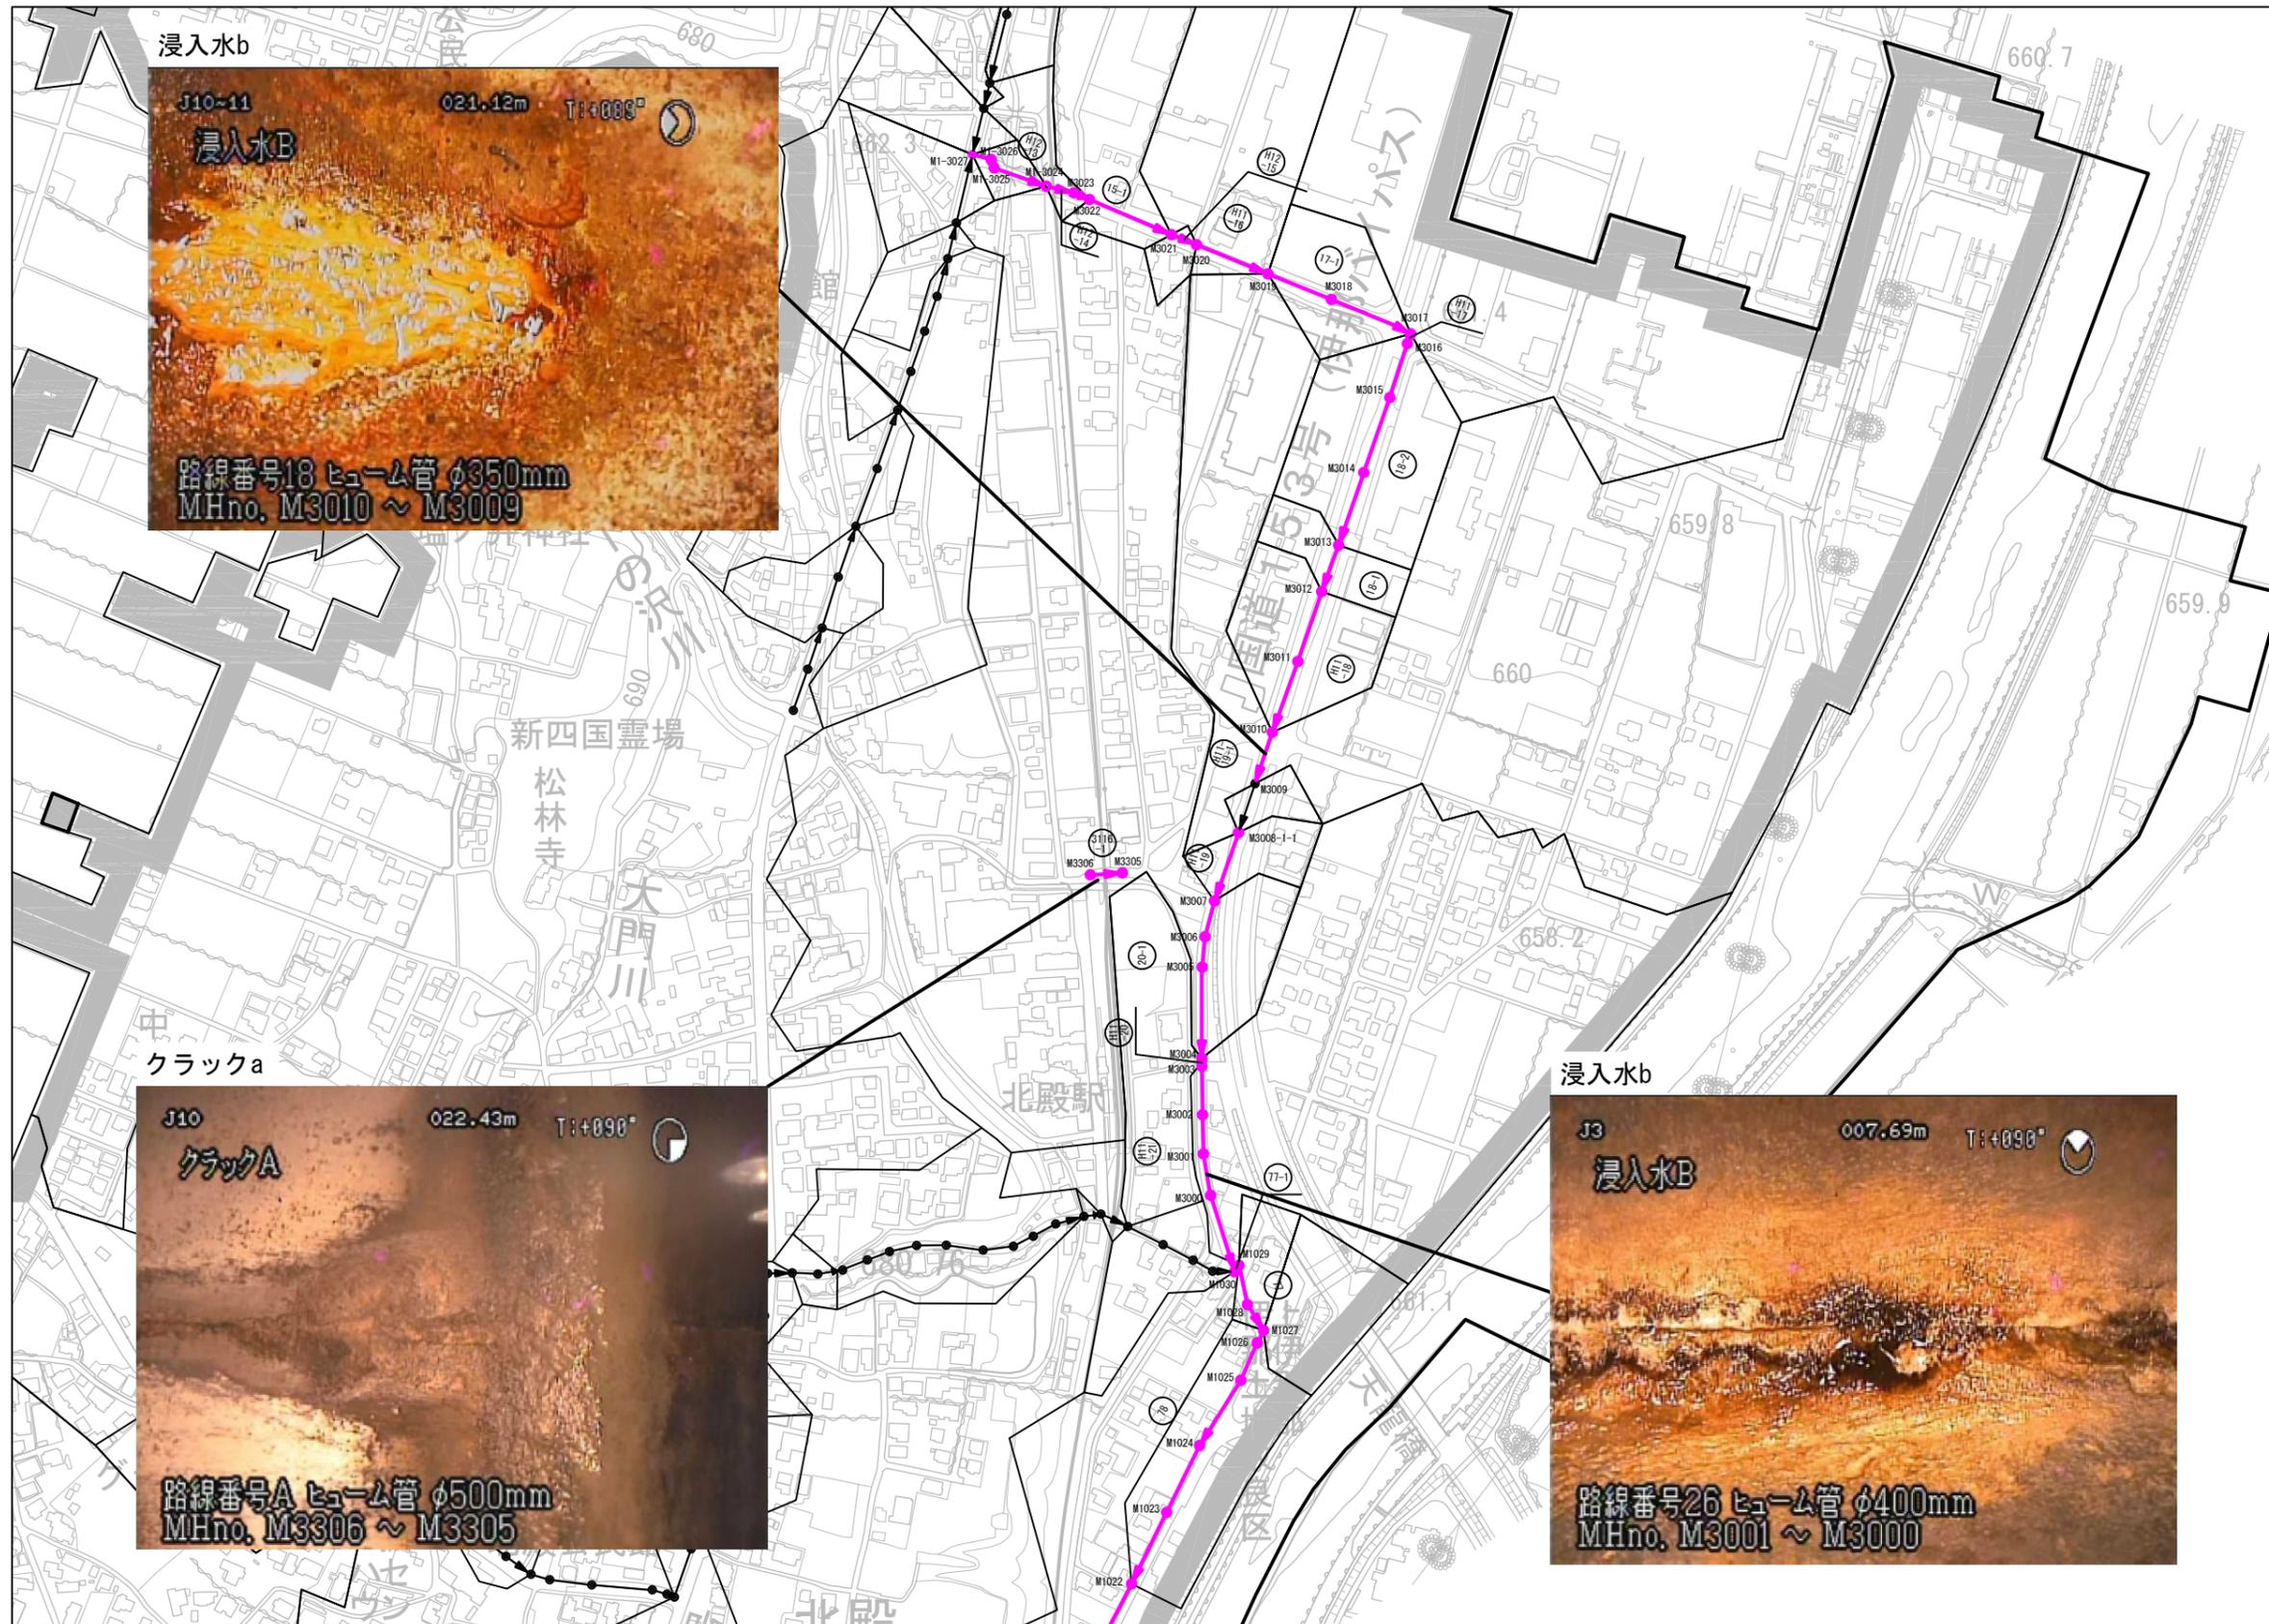
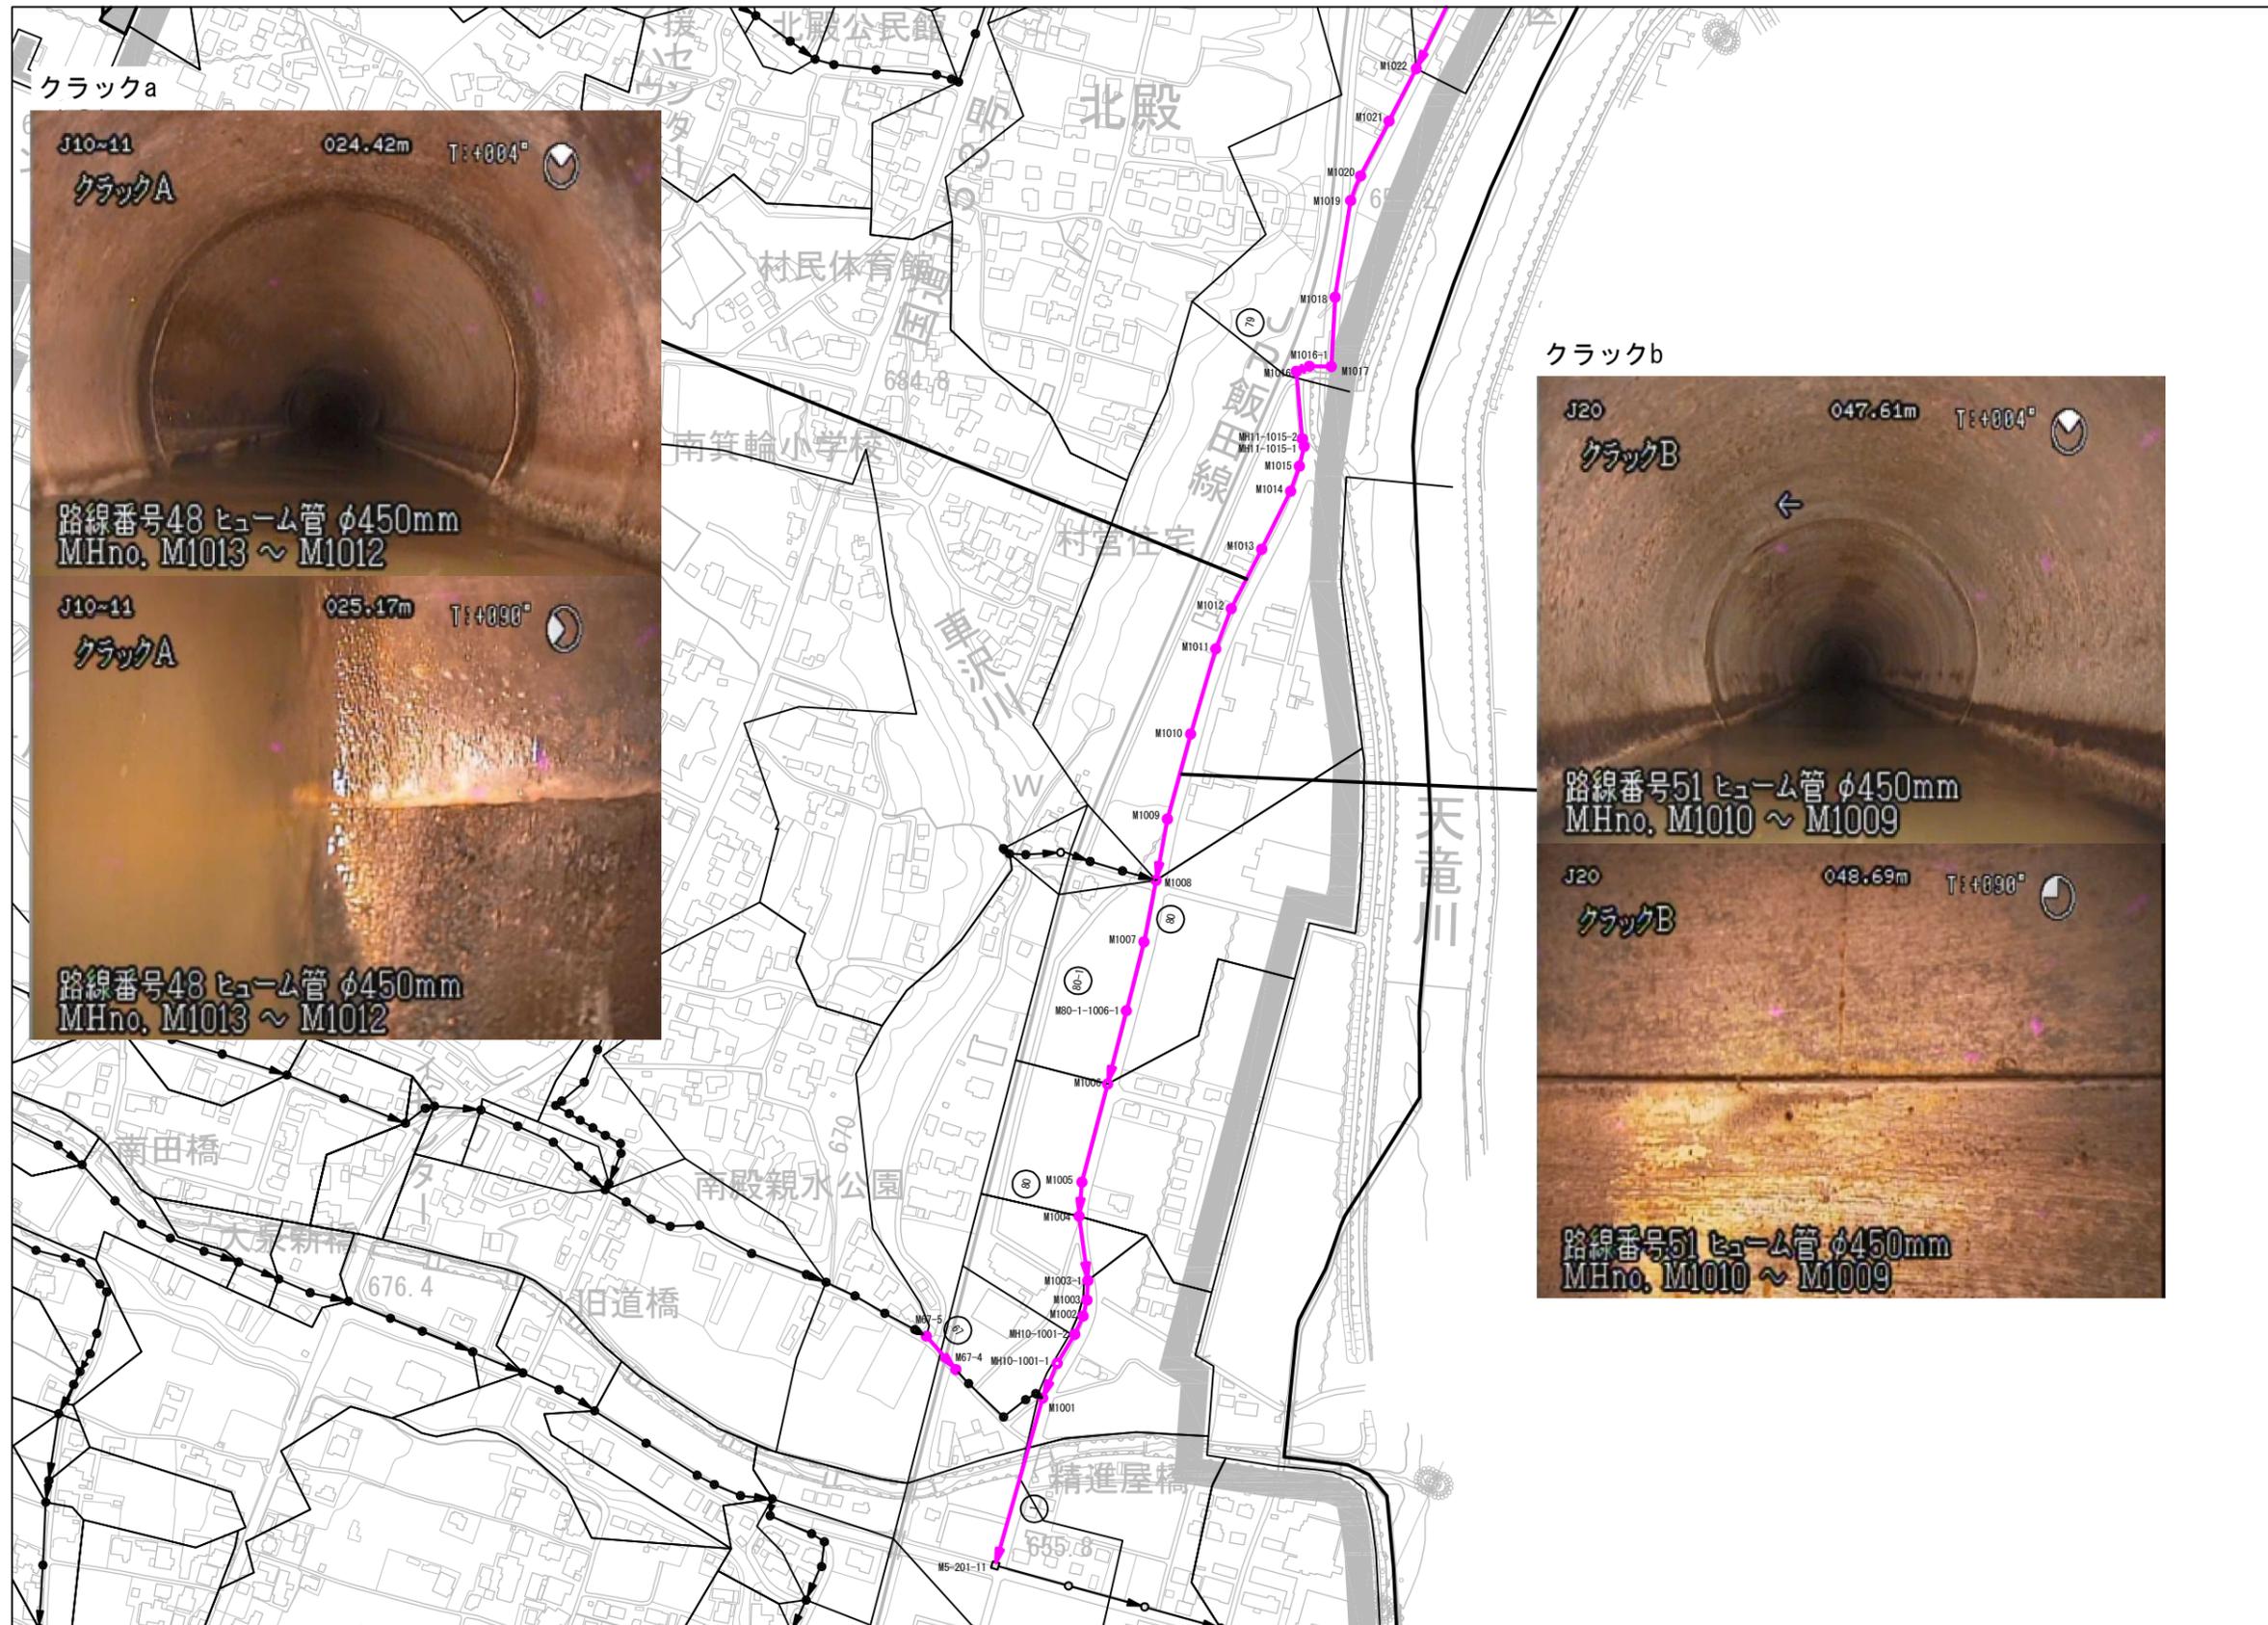
表 1-2-5 本管評価一覧表 (1)

次ページ以降に示す本管評価一覧表より、異常が確認された路線は少なく、概ね健全な状態を保っている。

調査で確認された異常は、浸入水、クラック、石灰付着であり、石灰付着は清掃等で除去可能である。浸入水も比較的軽微なものであった。クラックについては、全周にわたるクラックもあり、補修が必要である。

ただ、クラック a 等の異常があるため、必要に応じて、修繕することを提案する。

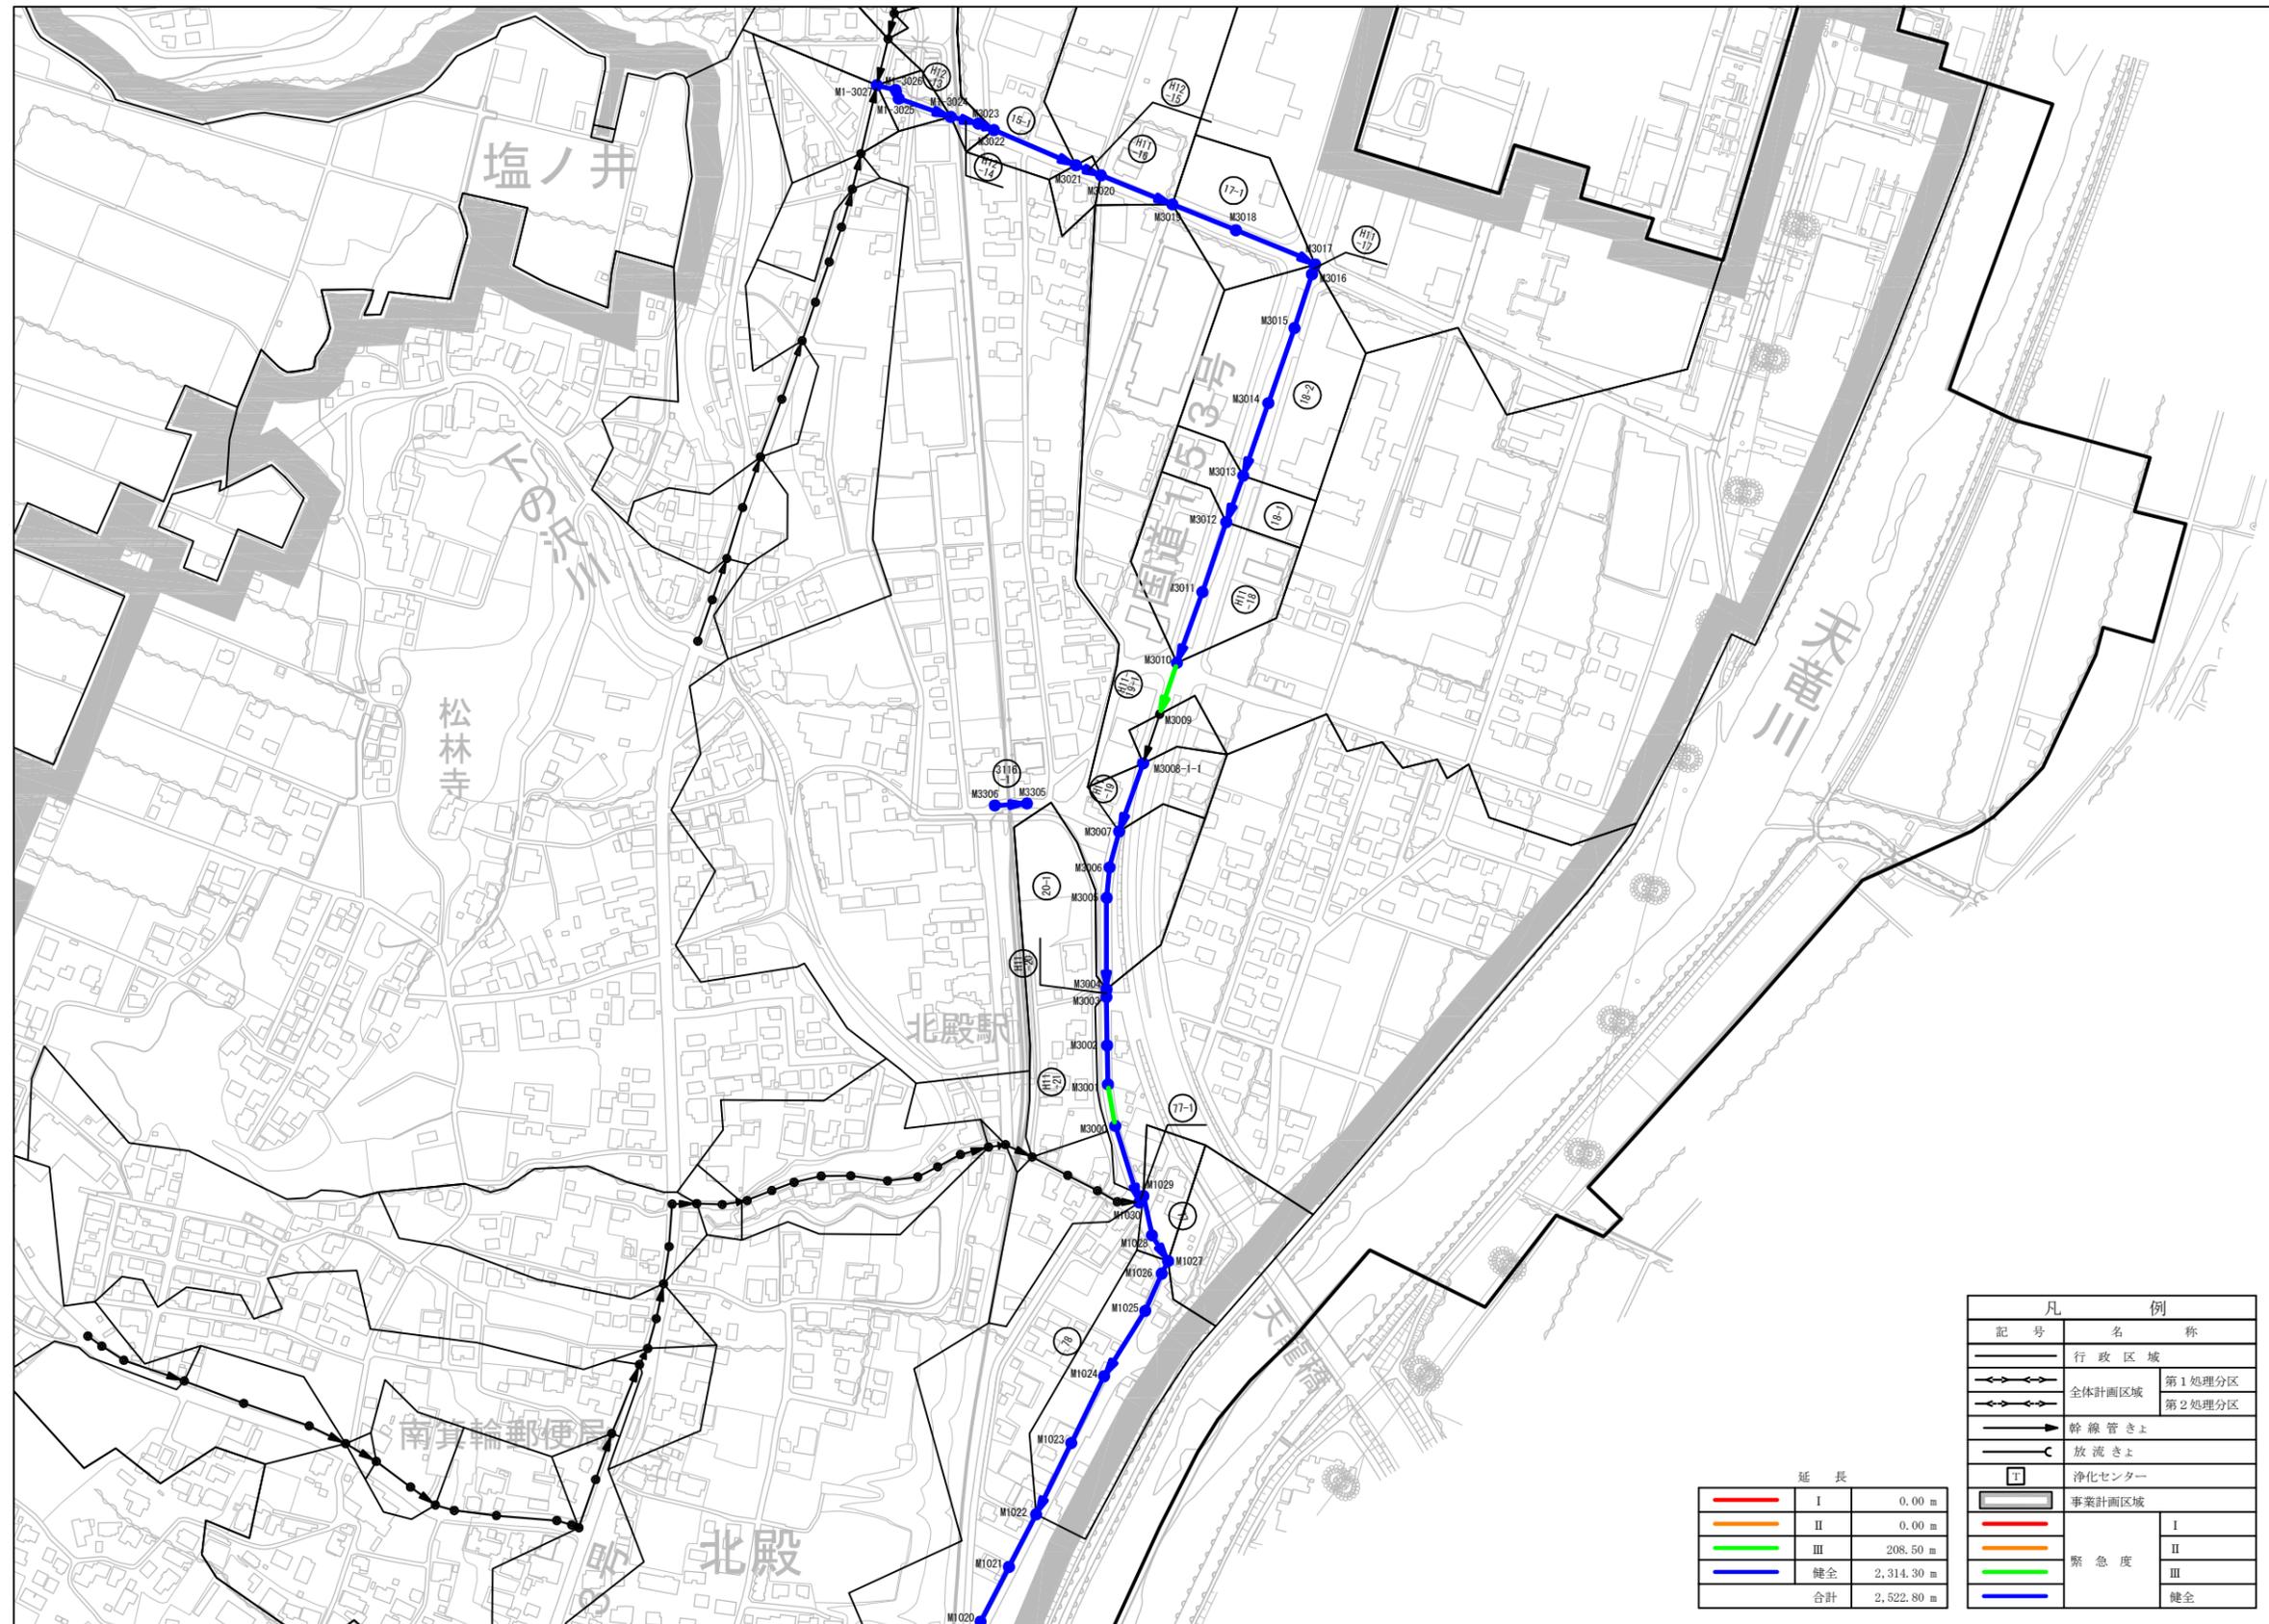
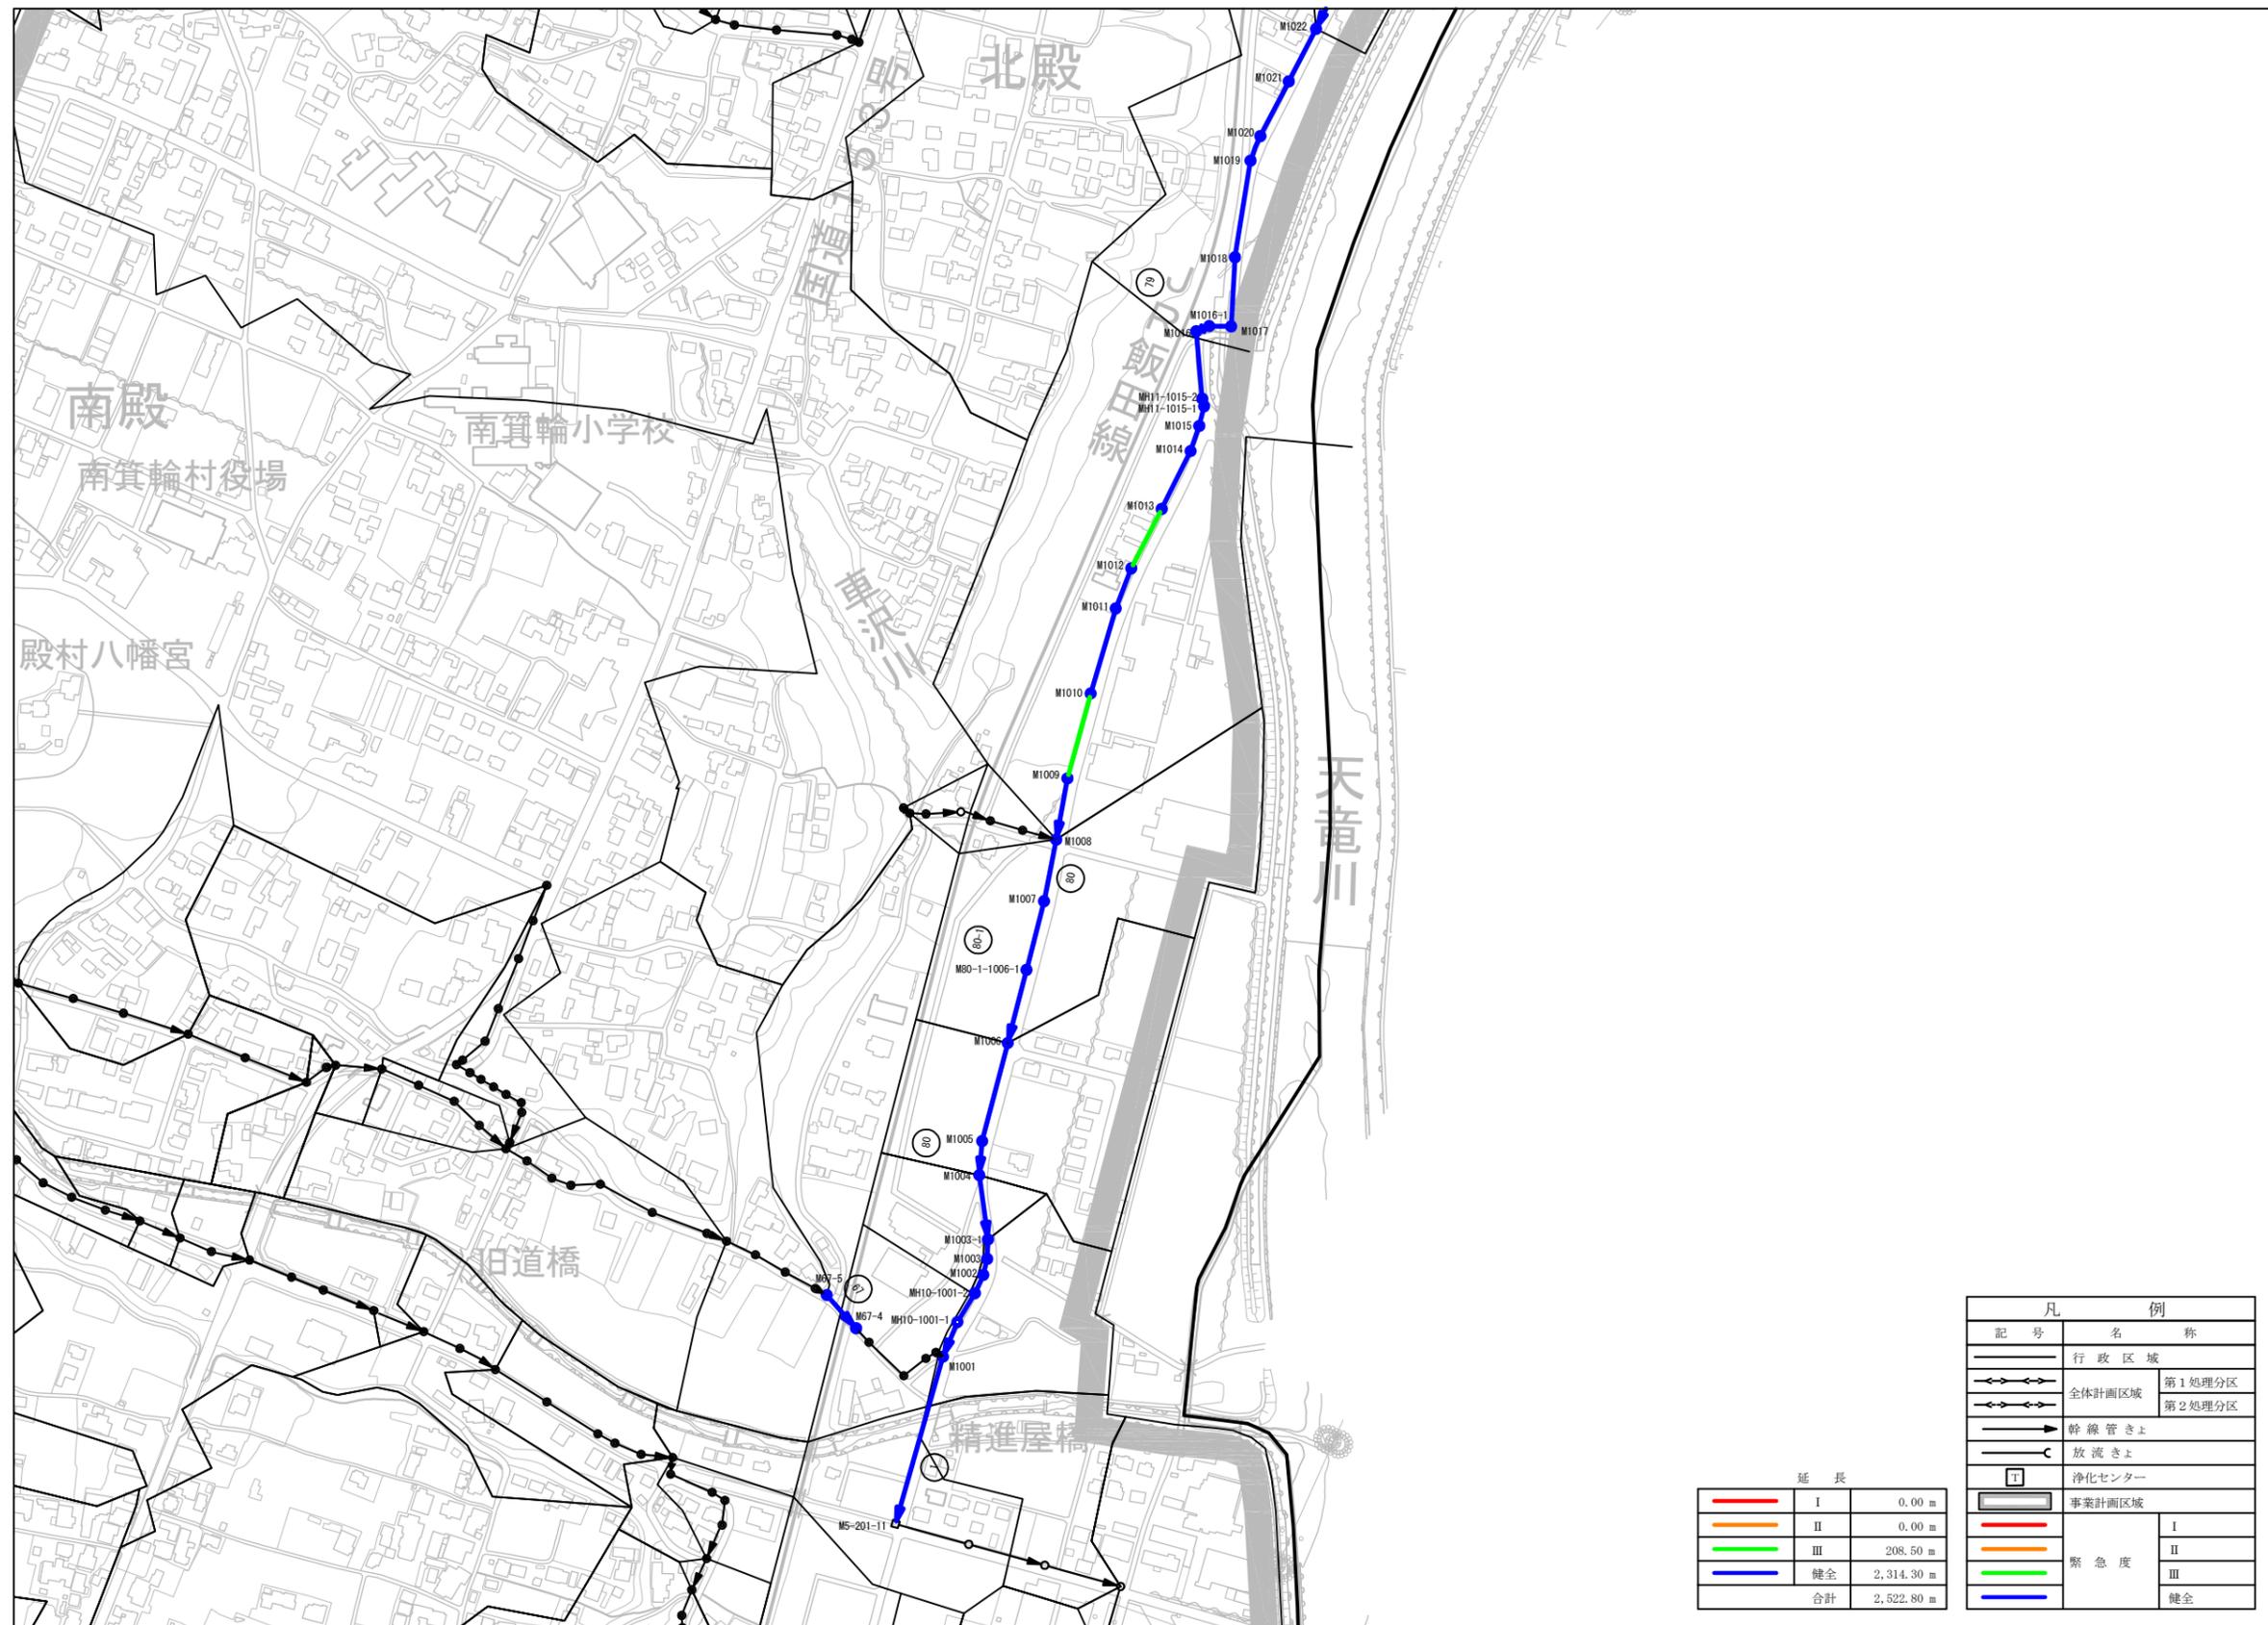
緊急度判定図(1)

本計画では緊急度Ⅰおよび緊急度Ⅱを対象としているが、緊急度判定の結果、緊急度Ⅰおよび緊急度Ⅱの路線がないため、対策は不要である。

5年未満に措置が必要である緊急度Ⅰおよび緊急度Ⅱの路線がないため、修繕・改築計画は策定しない。

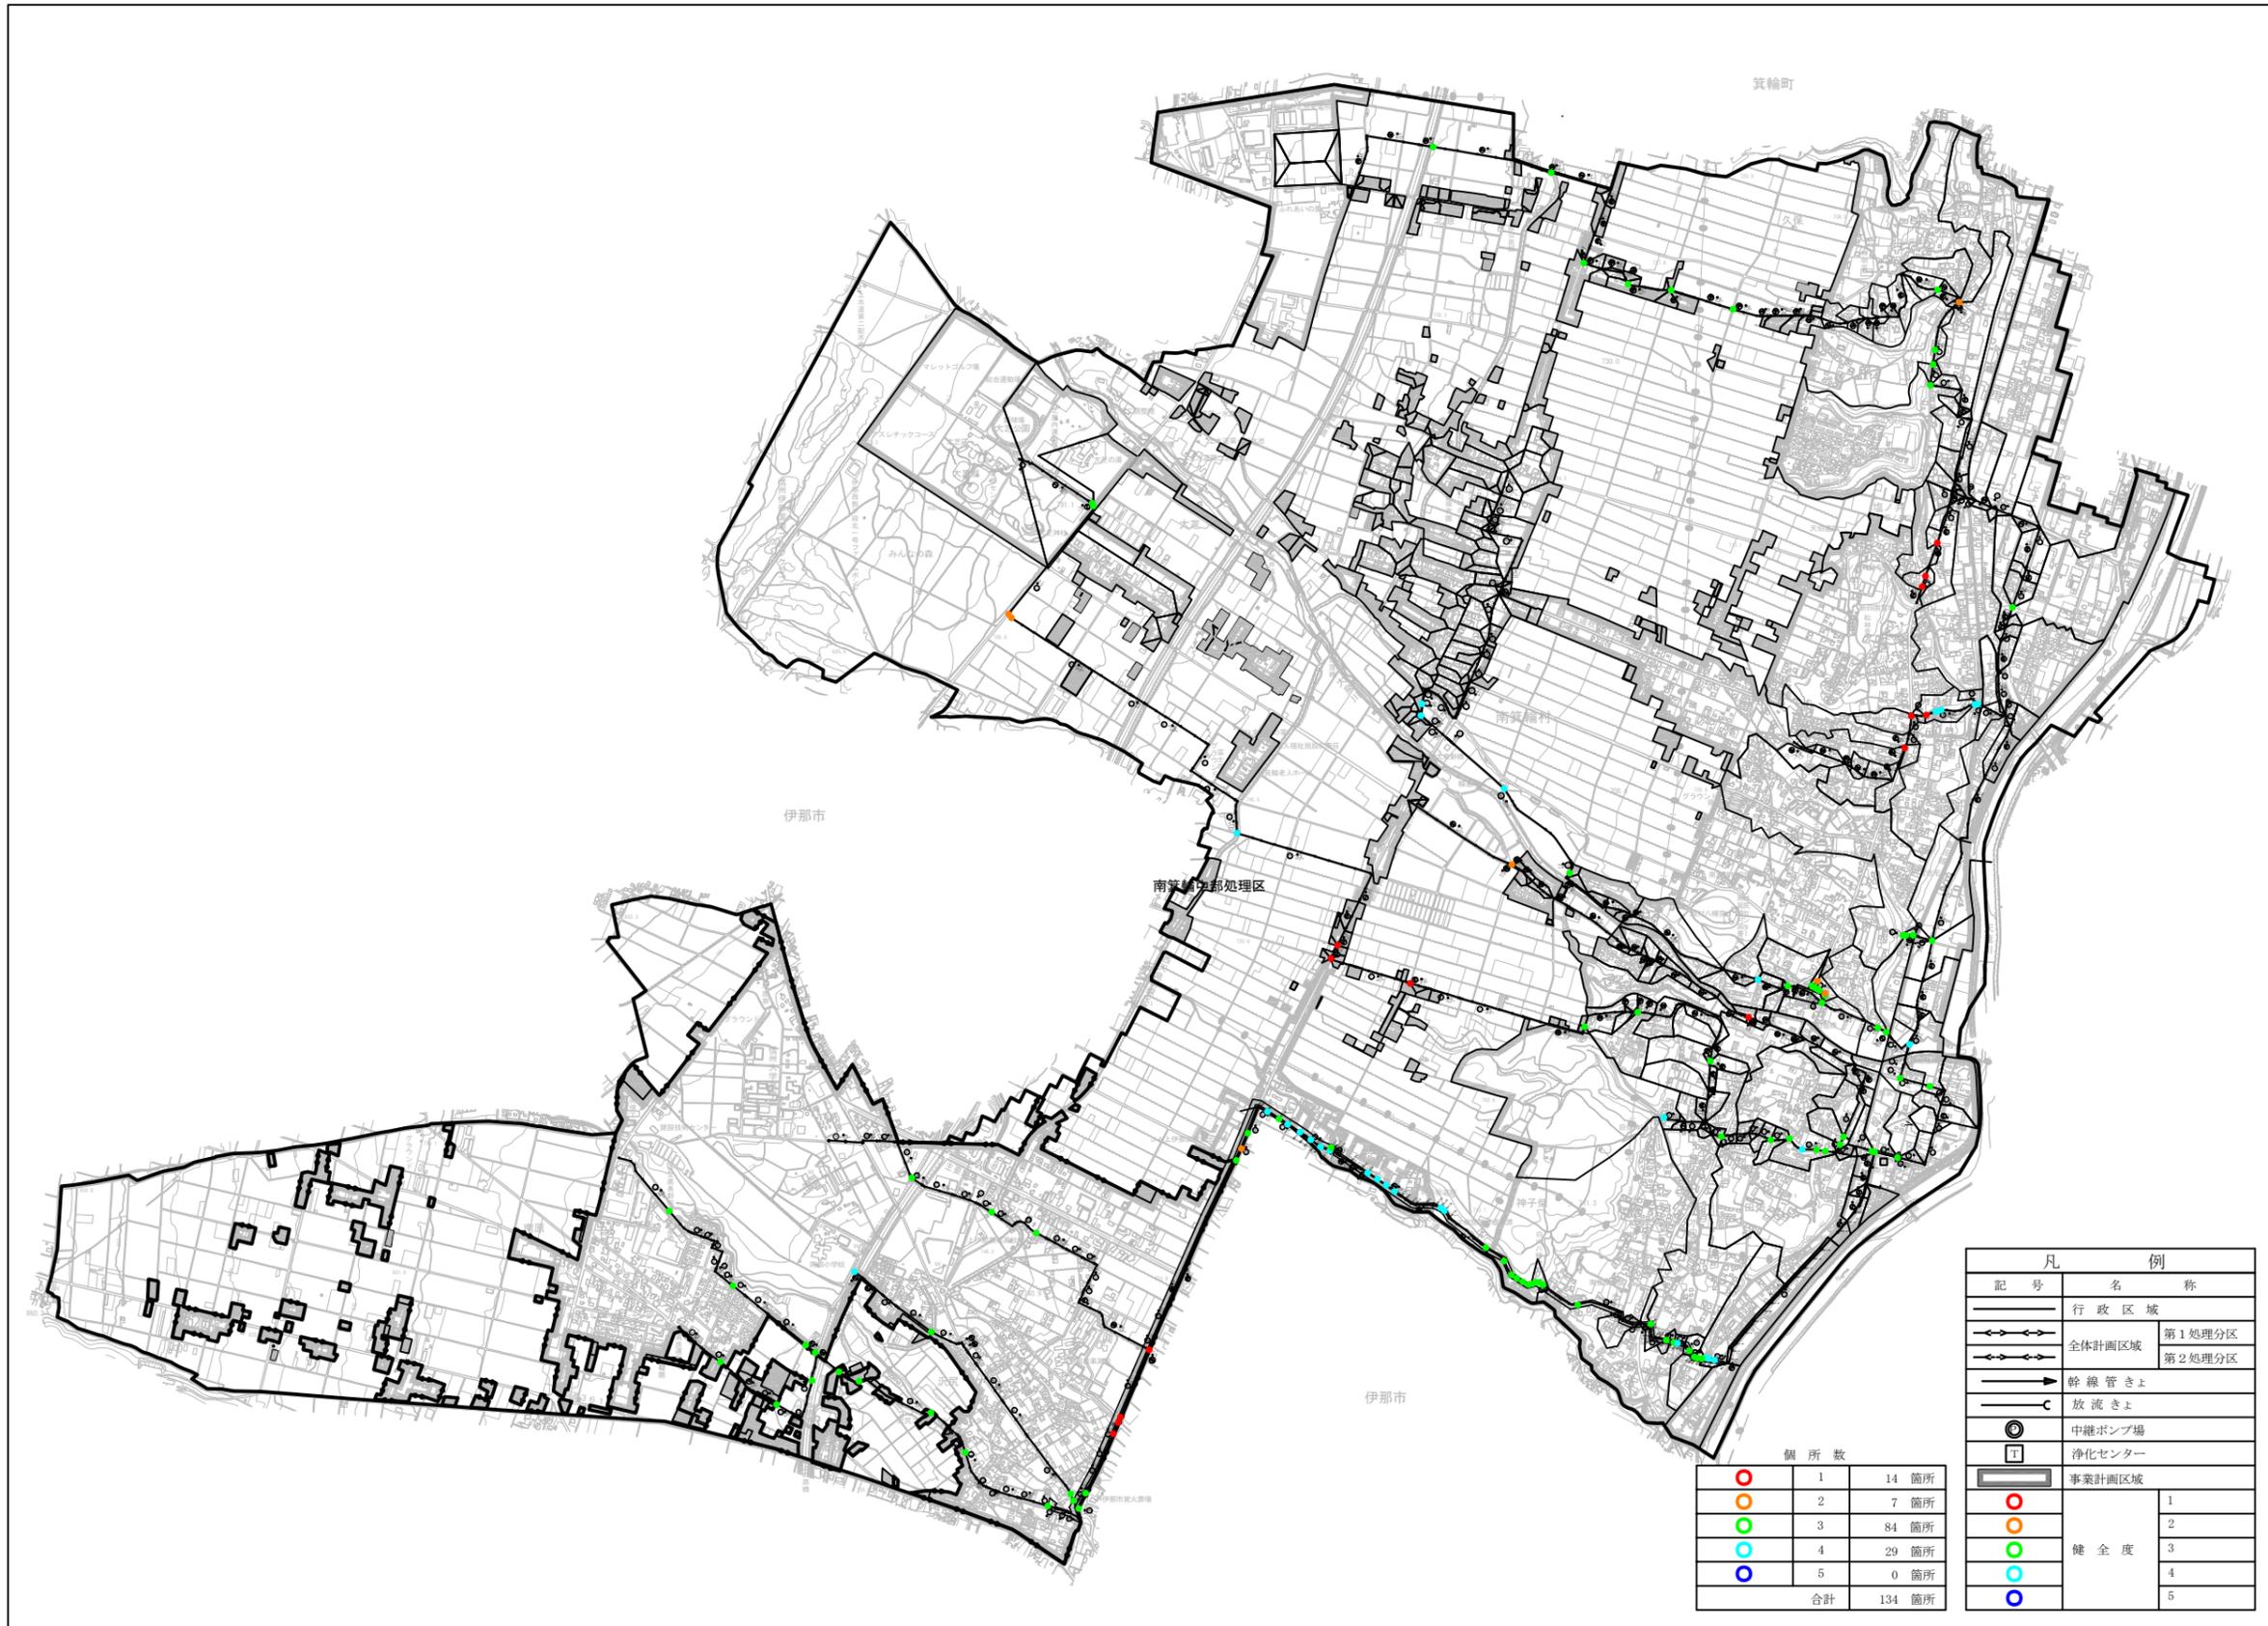
健全度判定図

個所数		
○ (Red)	1	14 箇所
○ (Orange)	2	7 箇所
○ (Green)	3	84 箇所
○ (Cyan)	4	29 箇所
○ (Blue)	5	0 箇所
合計		134 箇所

本計画では健全度 1 および健全度 2 である 21 箇所を対象とする。

マンホールふたは、劣化、損傷箇所を修繕することはできないため、原則として改築（布設替え）とする。下表に健全度ごとの概算工事費を示す。1箇所当りの概算工事費は248千円とする。健全度1および健全度2は早期（5年以内）に措置が必要なもので、健全度3は経過観察が必要なものである。

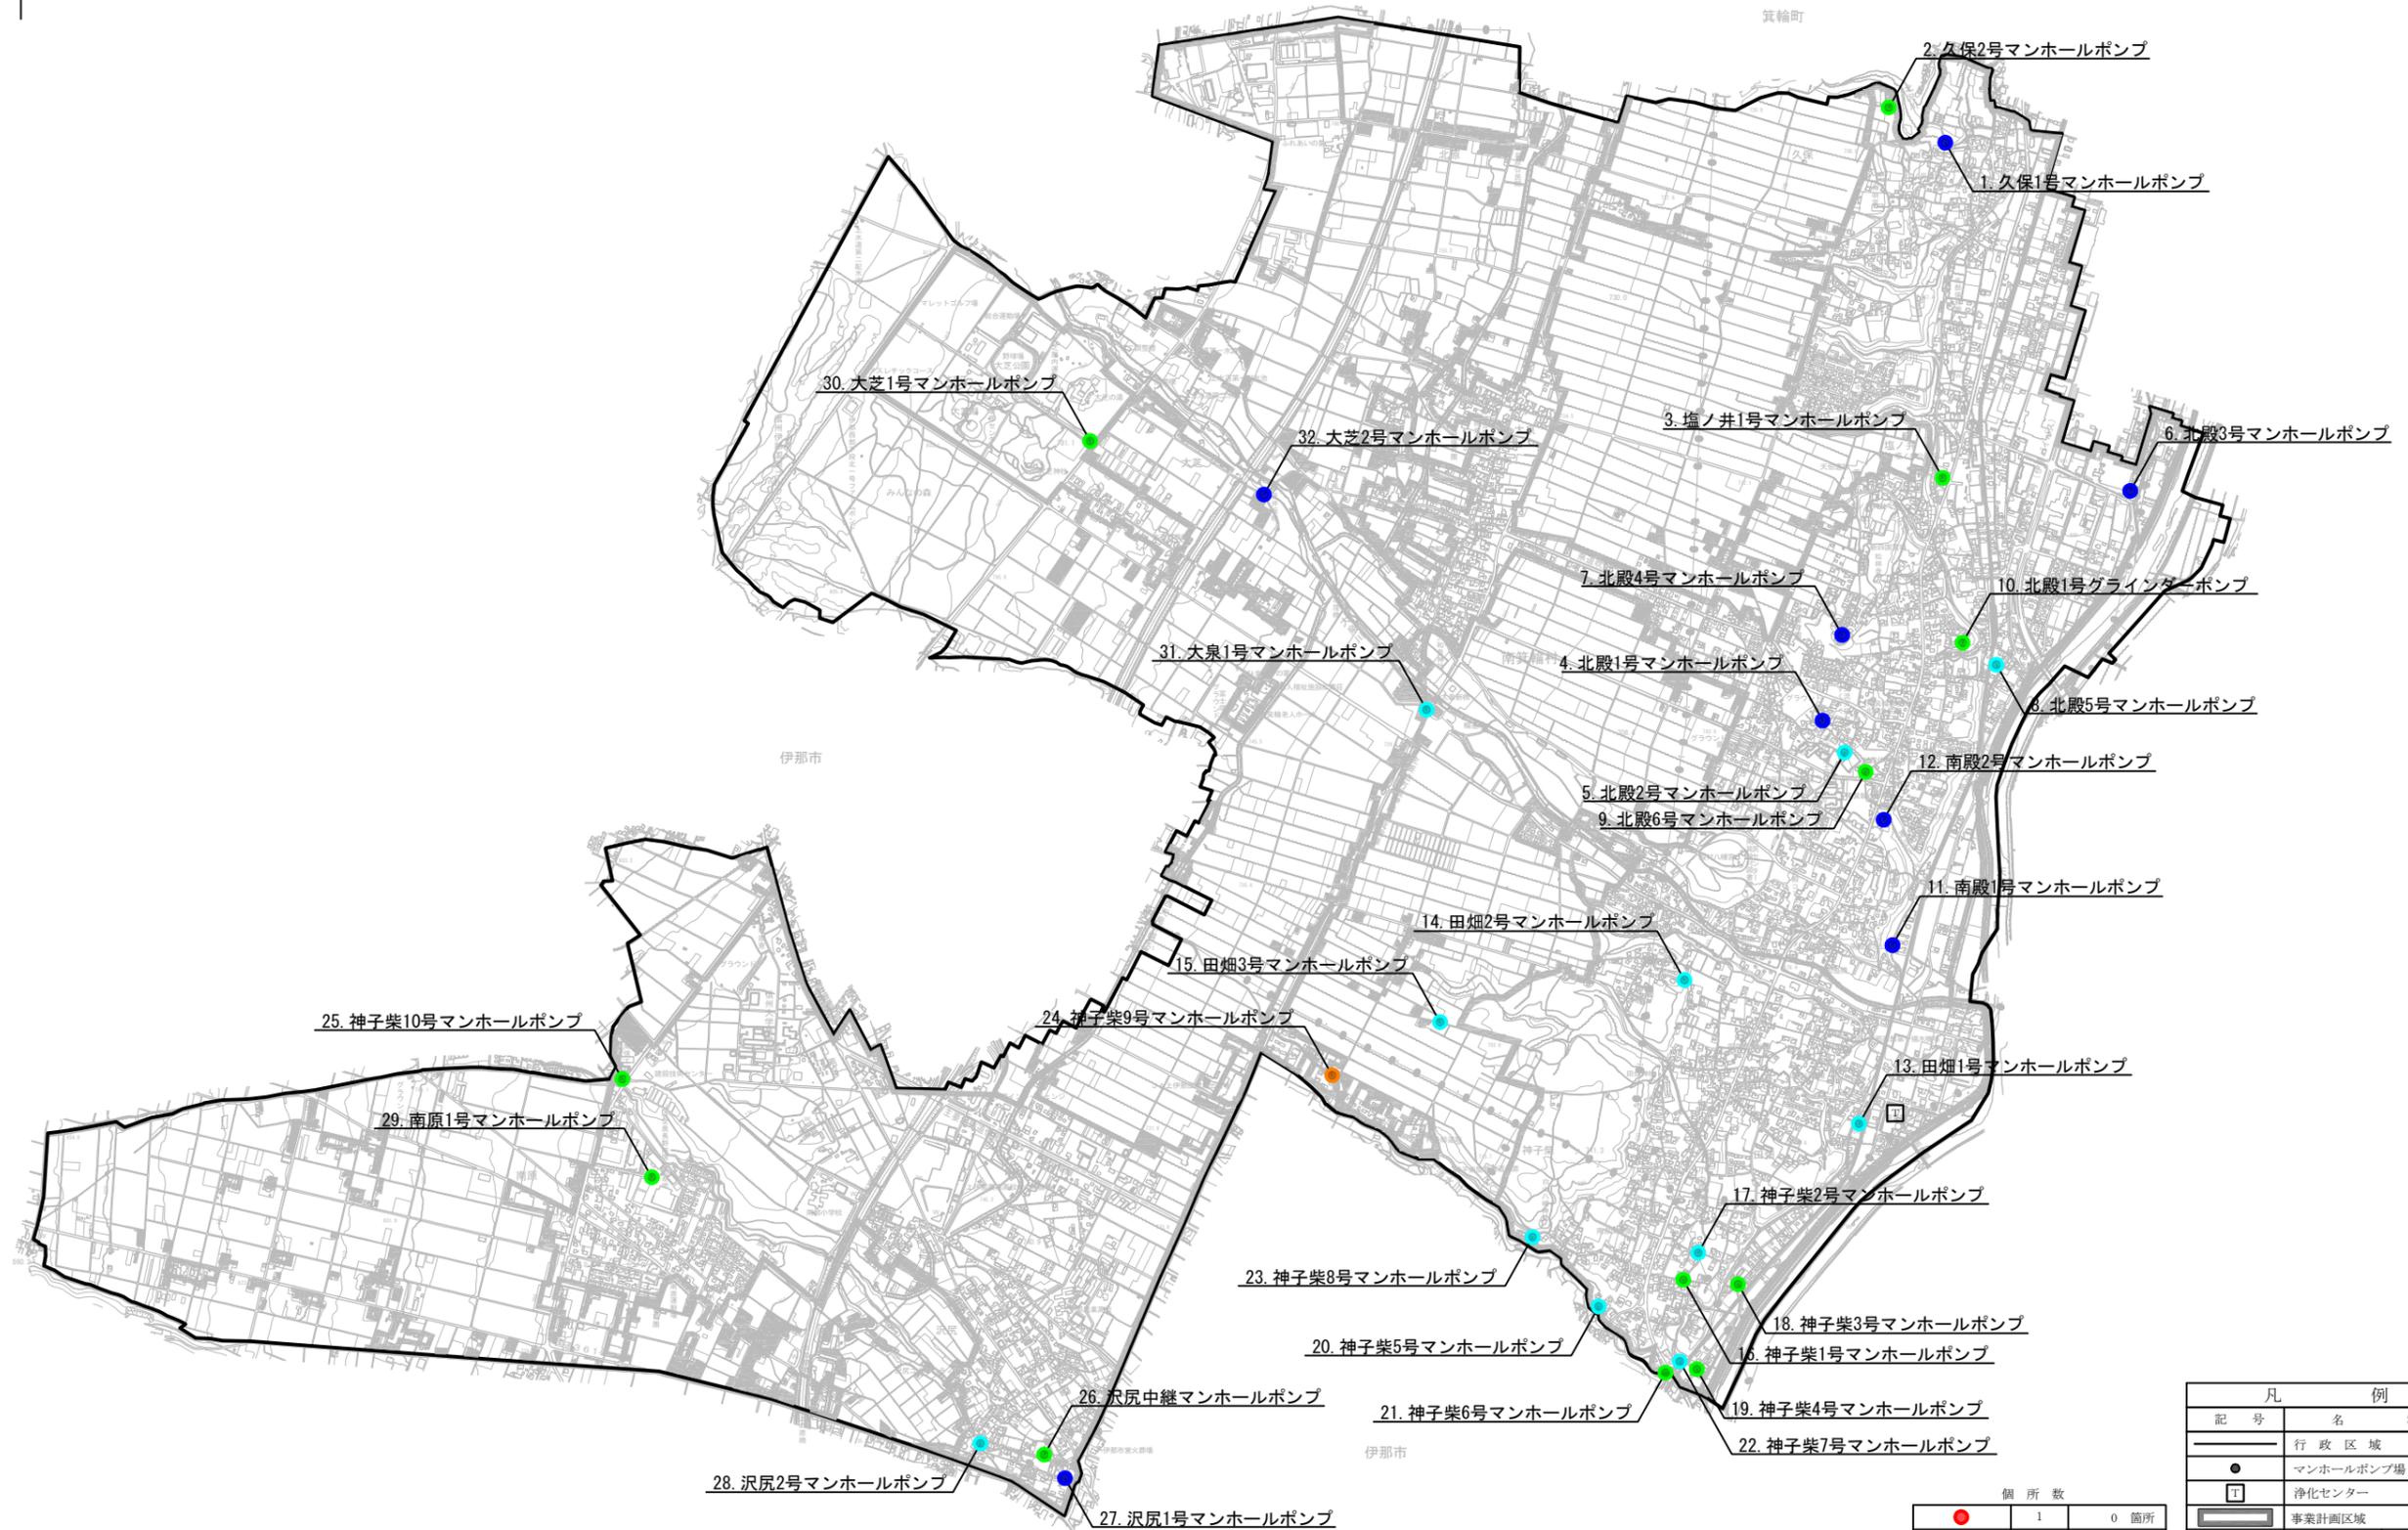
健全度判定図

※状態監視保全設備(ポンプ本体)の健全度判定である。
 ※ポンプ2台のうち健全度が低いものを表している。

現在故障中で、急遽対策が必要な設備はない。
