## 桜香丘横断歩道橋長寿命化修繕計画

令和 6 年 3 月（第 2 版）

上伊那郡 南箕輪村 建設水道課

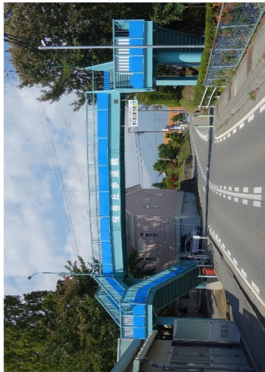
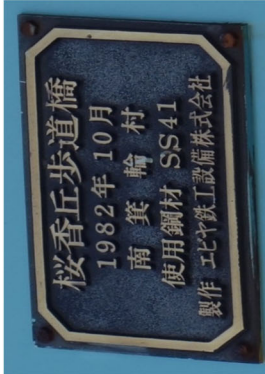
全景写真(起点側、終点側を記載すること)

| 定期点検時に記録 | |
|---|---|
| Ⅱ | 床版に床版上面からの水分等の浸入が疑われる漏水がみられる。階段部の踏板に複数の剥離がみられる。 |

| 鋼桁下路橋、鋼製橋脚2基 | | | |

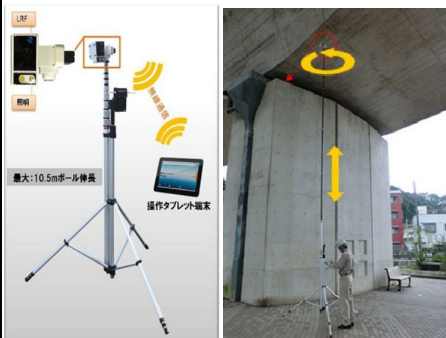
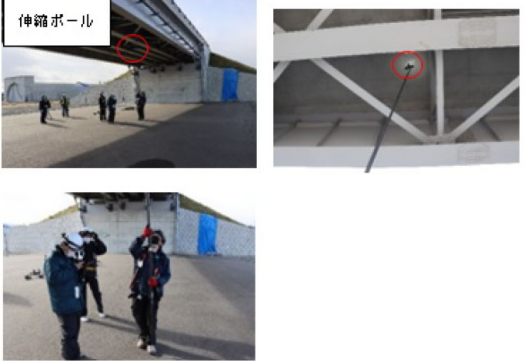
| 技術の名称 | 橋梁等構造物の点検ロボットカメラ | | 全方位カメラを用いた点検支援技術 | |
|---|---|---|---|---|
| 技術の概要 | 地上に伸縮可能な三脚ポールを設置し、先端に取り付けたカメラで視準して点検を行う。 | | 360° 全方位カメラを上下運動用伸縮金具等に取り付け、撮影する。歪み補正や、画像から損傷を検出することも可能。 | |

| 技術の名称 | 橋梁等構造物の点検ロボットカメラ | | 全方位カメラを用いた点検支援技術 | |
