§ 5. 下水道ストックマネジメント修繕・改築計画

1. 修繕・改築計画（管きよ）

修繕・改築計画は、令和6年度に実施した「南箕輪村公共下水道ストックマネジメント管渠調査業務」で調査した路線を対象とした。

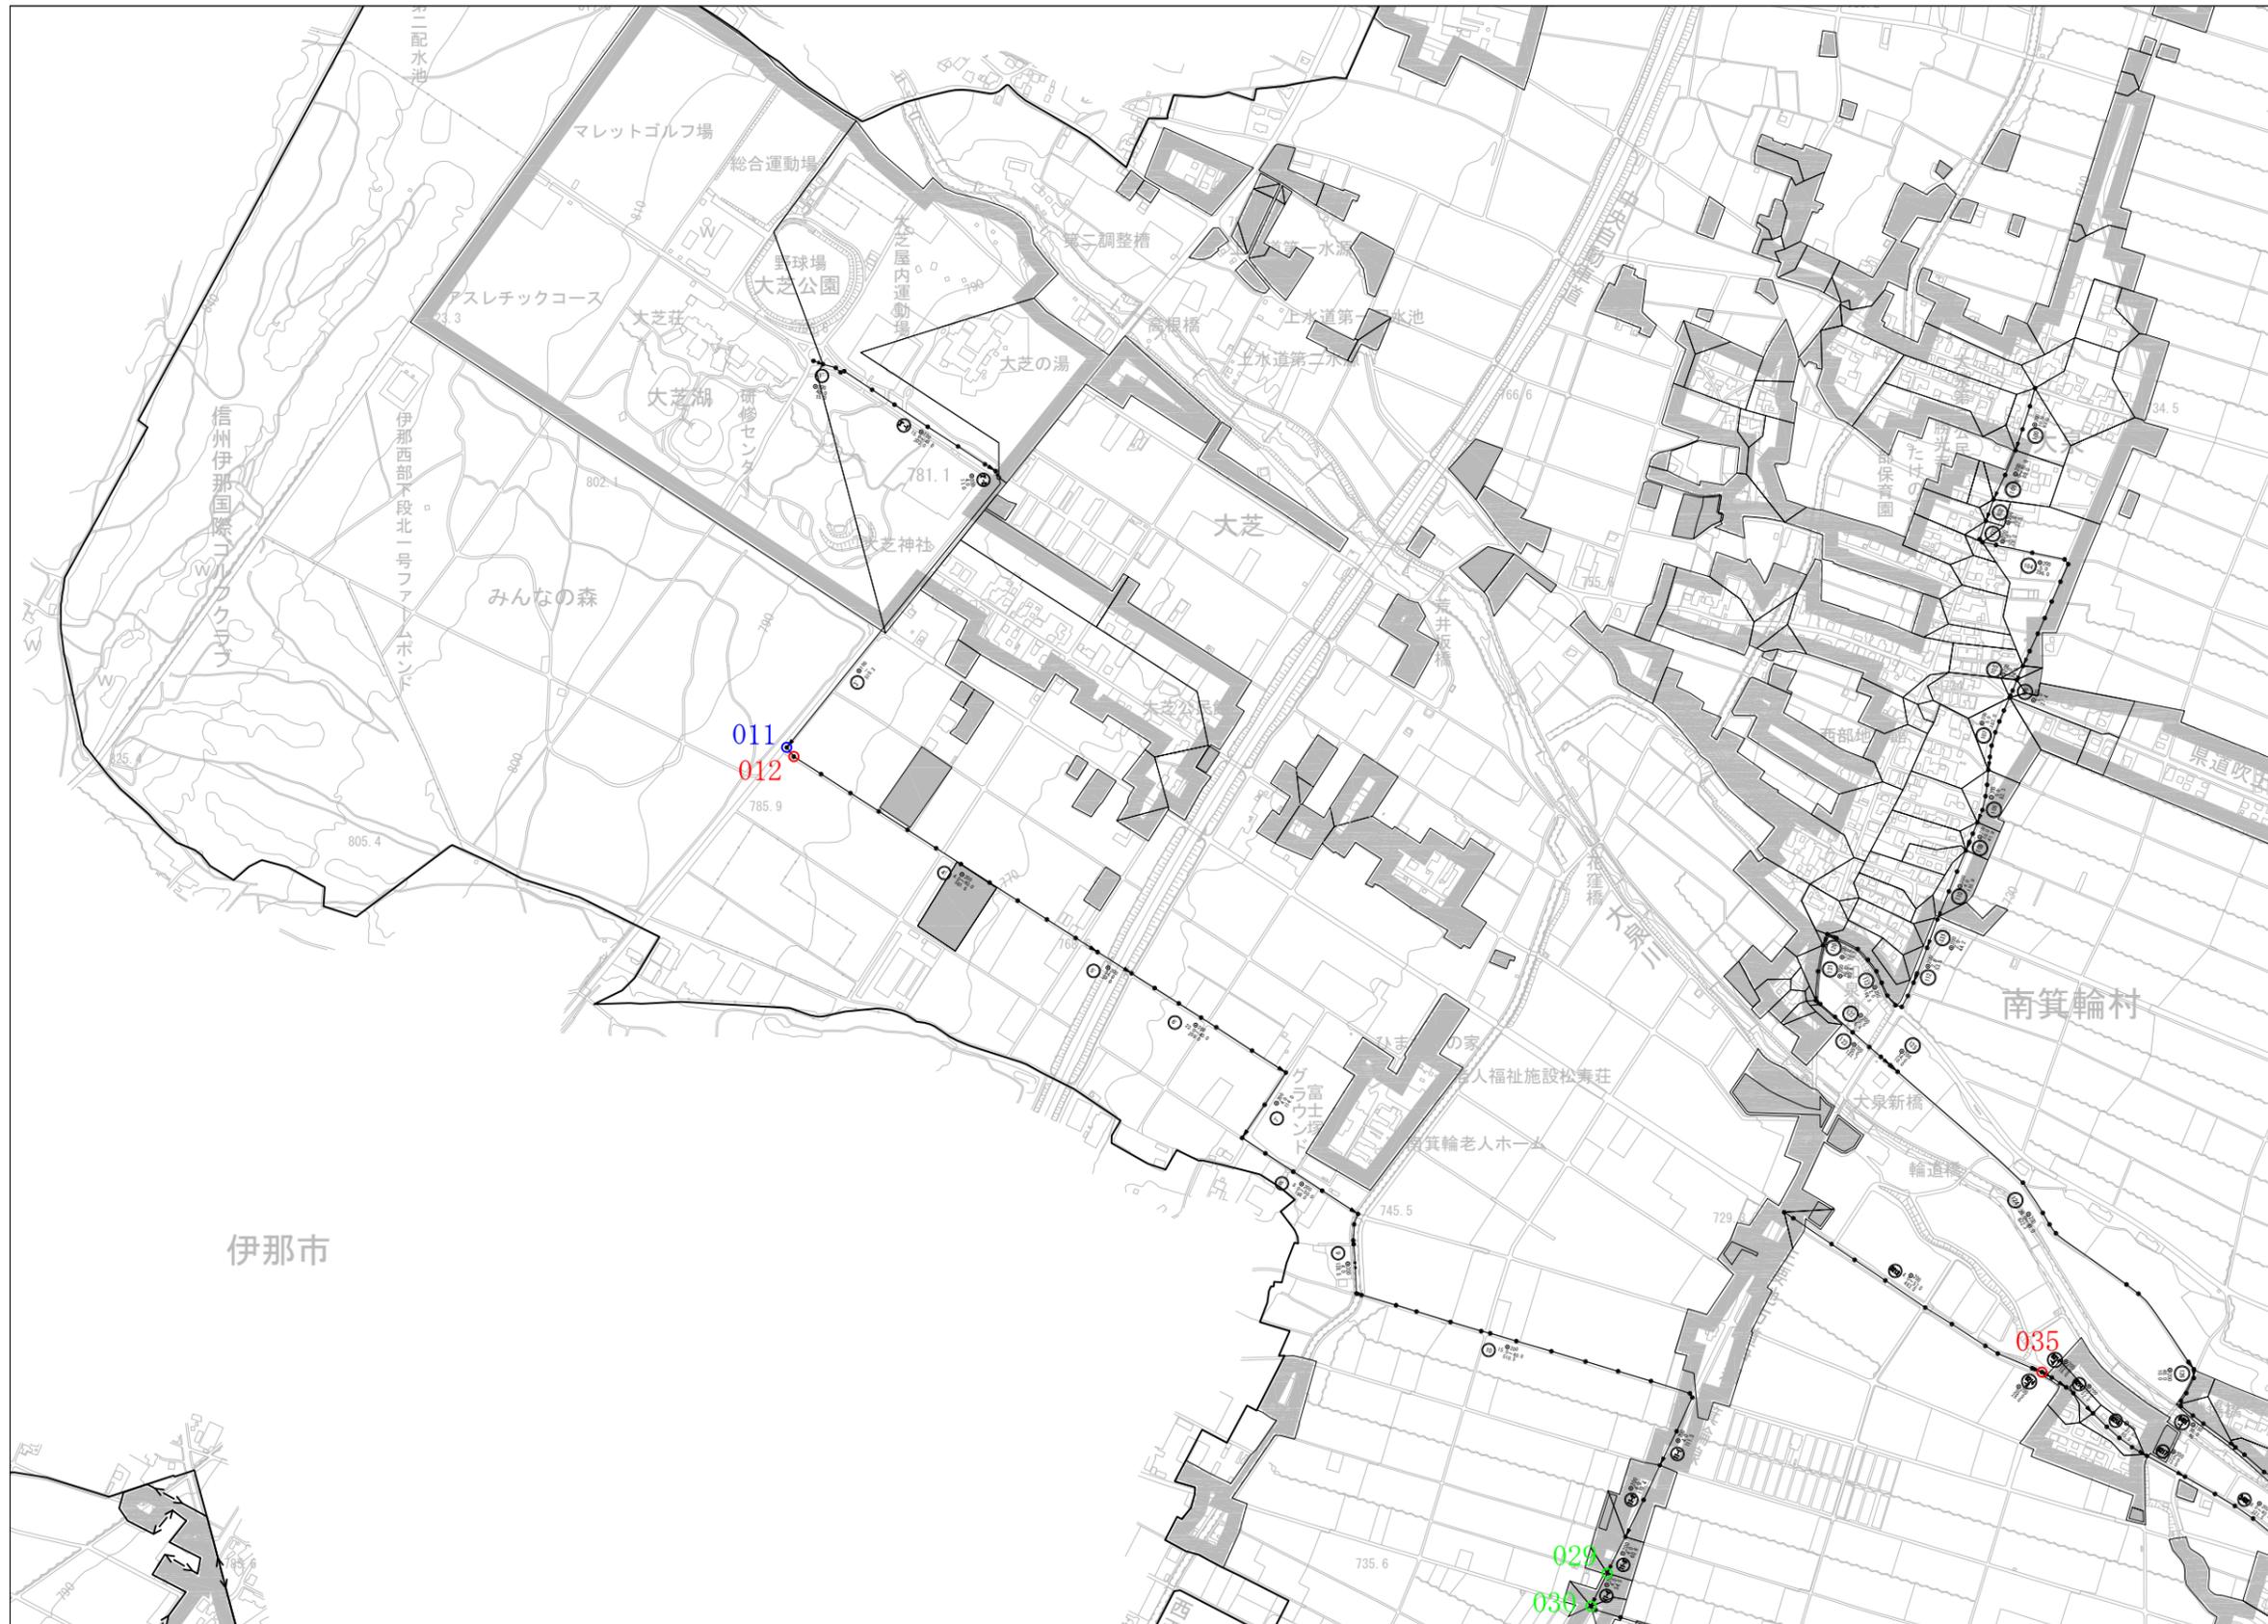
修繕・改築計画図(マンホールふた)(2) S=1:10,000

凡 例	
記号	名称
—	行政区域
—	全体計画区域
—	第1処理分区
—	第2処理分区
—	幹線管渠
—	放流渠
⊙	中継ポンプ場
⊕	浄化センター
■	事業計画区域
○	改築の箇所(補助) 7箇所
●	改築の箇所(単独) 2箇所
○	清掃の箇所(目詰まり除去) 12箇所

マンホールふたは、劣化、損傷箇所を修繕することはできないため、原則として改築（布設替え）とする。下表に健全度ごとの概算工事費を示す。1箇所当りの概算工事費は248千円とする。健全度1および健全度2は早期（5年以内）に措置が必要なもので、健全度3は経過観察が必要なものである。

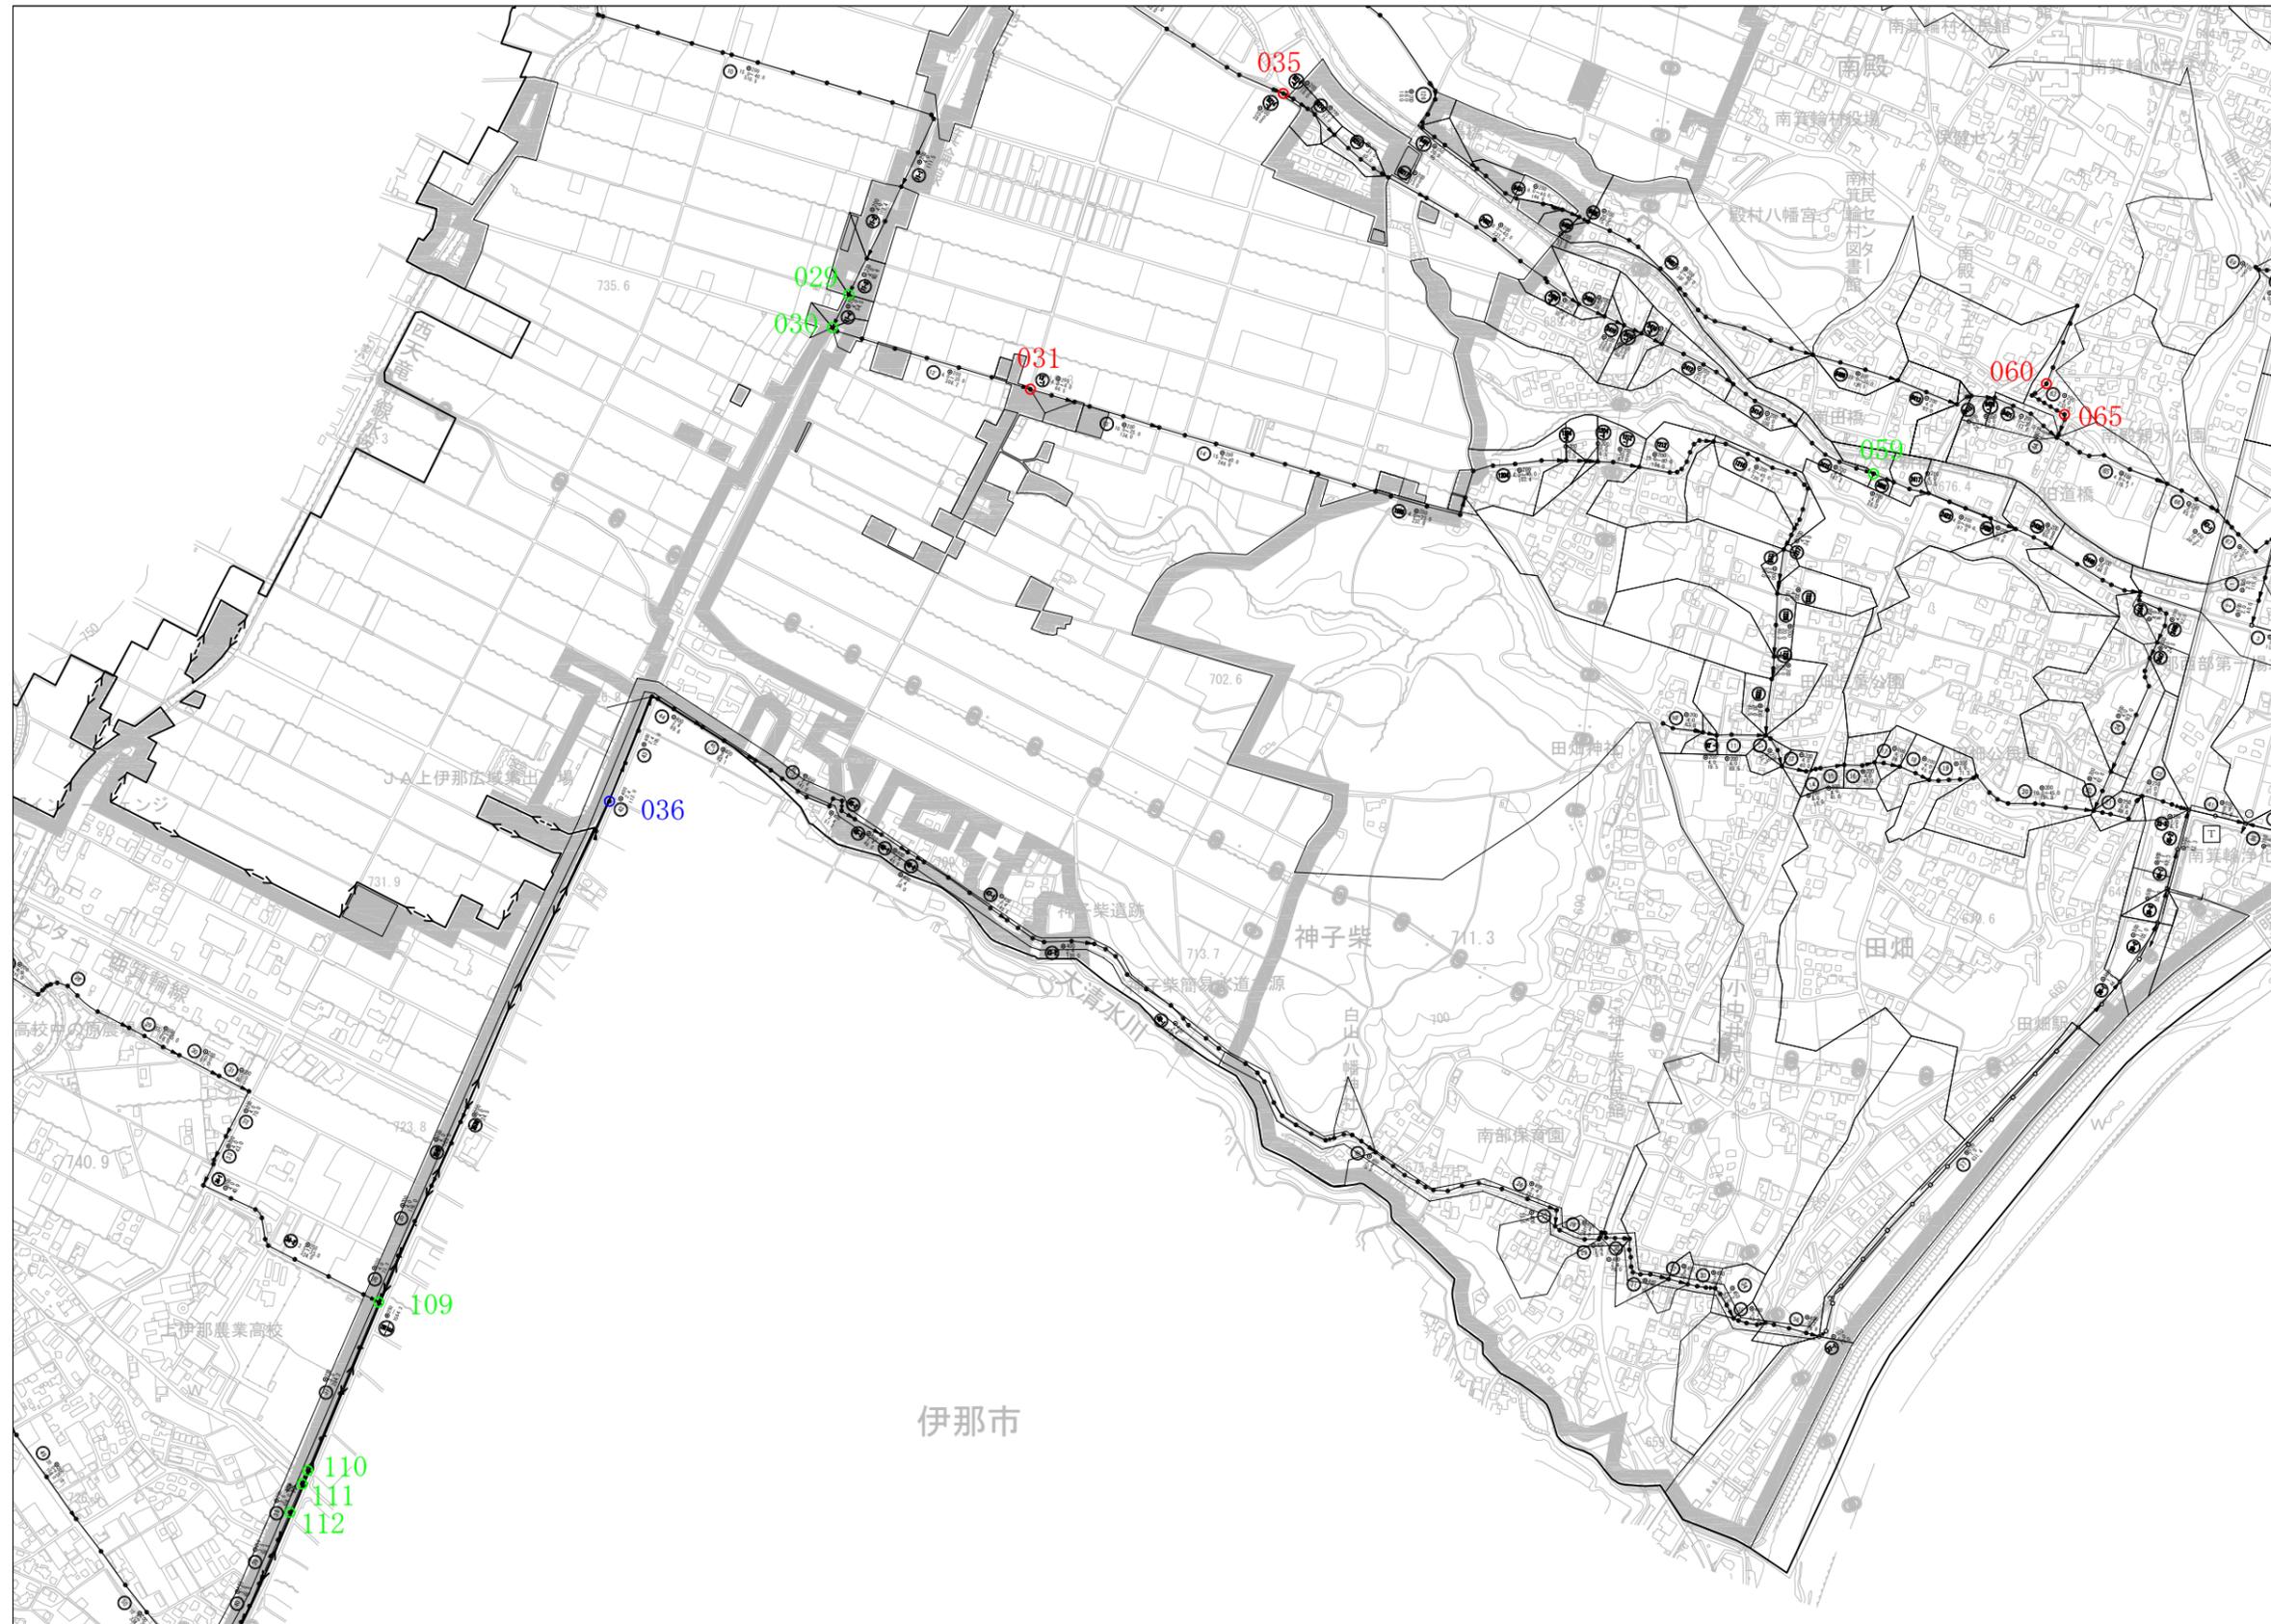
施設名	南箕輪村下水道ストックマネジメント計画	
図面名称	修繕・改築計画図(マンホールふた) (3)	縮尺 1:10,000
採年月	令和 年月	
委託業者	(株) 極東技エコンサルタント	図面番号 3/3

凡 例	
記号	名称
—	行政区域
—	全体計画区域
—	第1処理分区
—	第2処理分区
—	幹線管渠
—	放流渠
◎	中継ポンプ場
□	浄化センター
■	事業計画区域
○	改築の箇所(補助) 7箇所
●	改築の箇所(単独) 2箇所
○	清掃の箇所(目詰まり除去) 12箇所

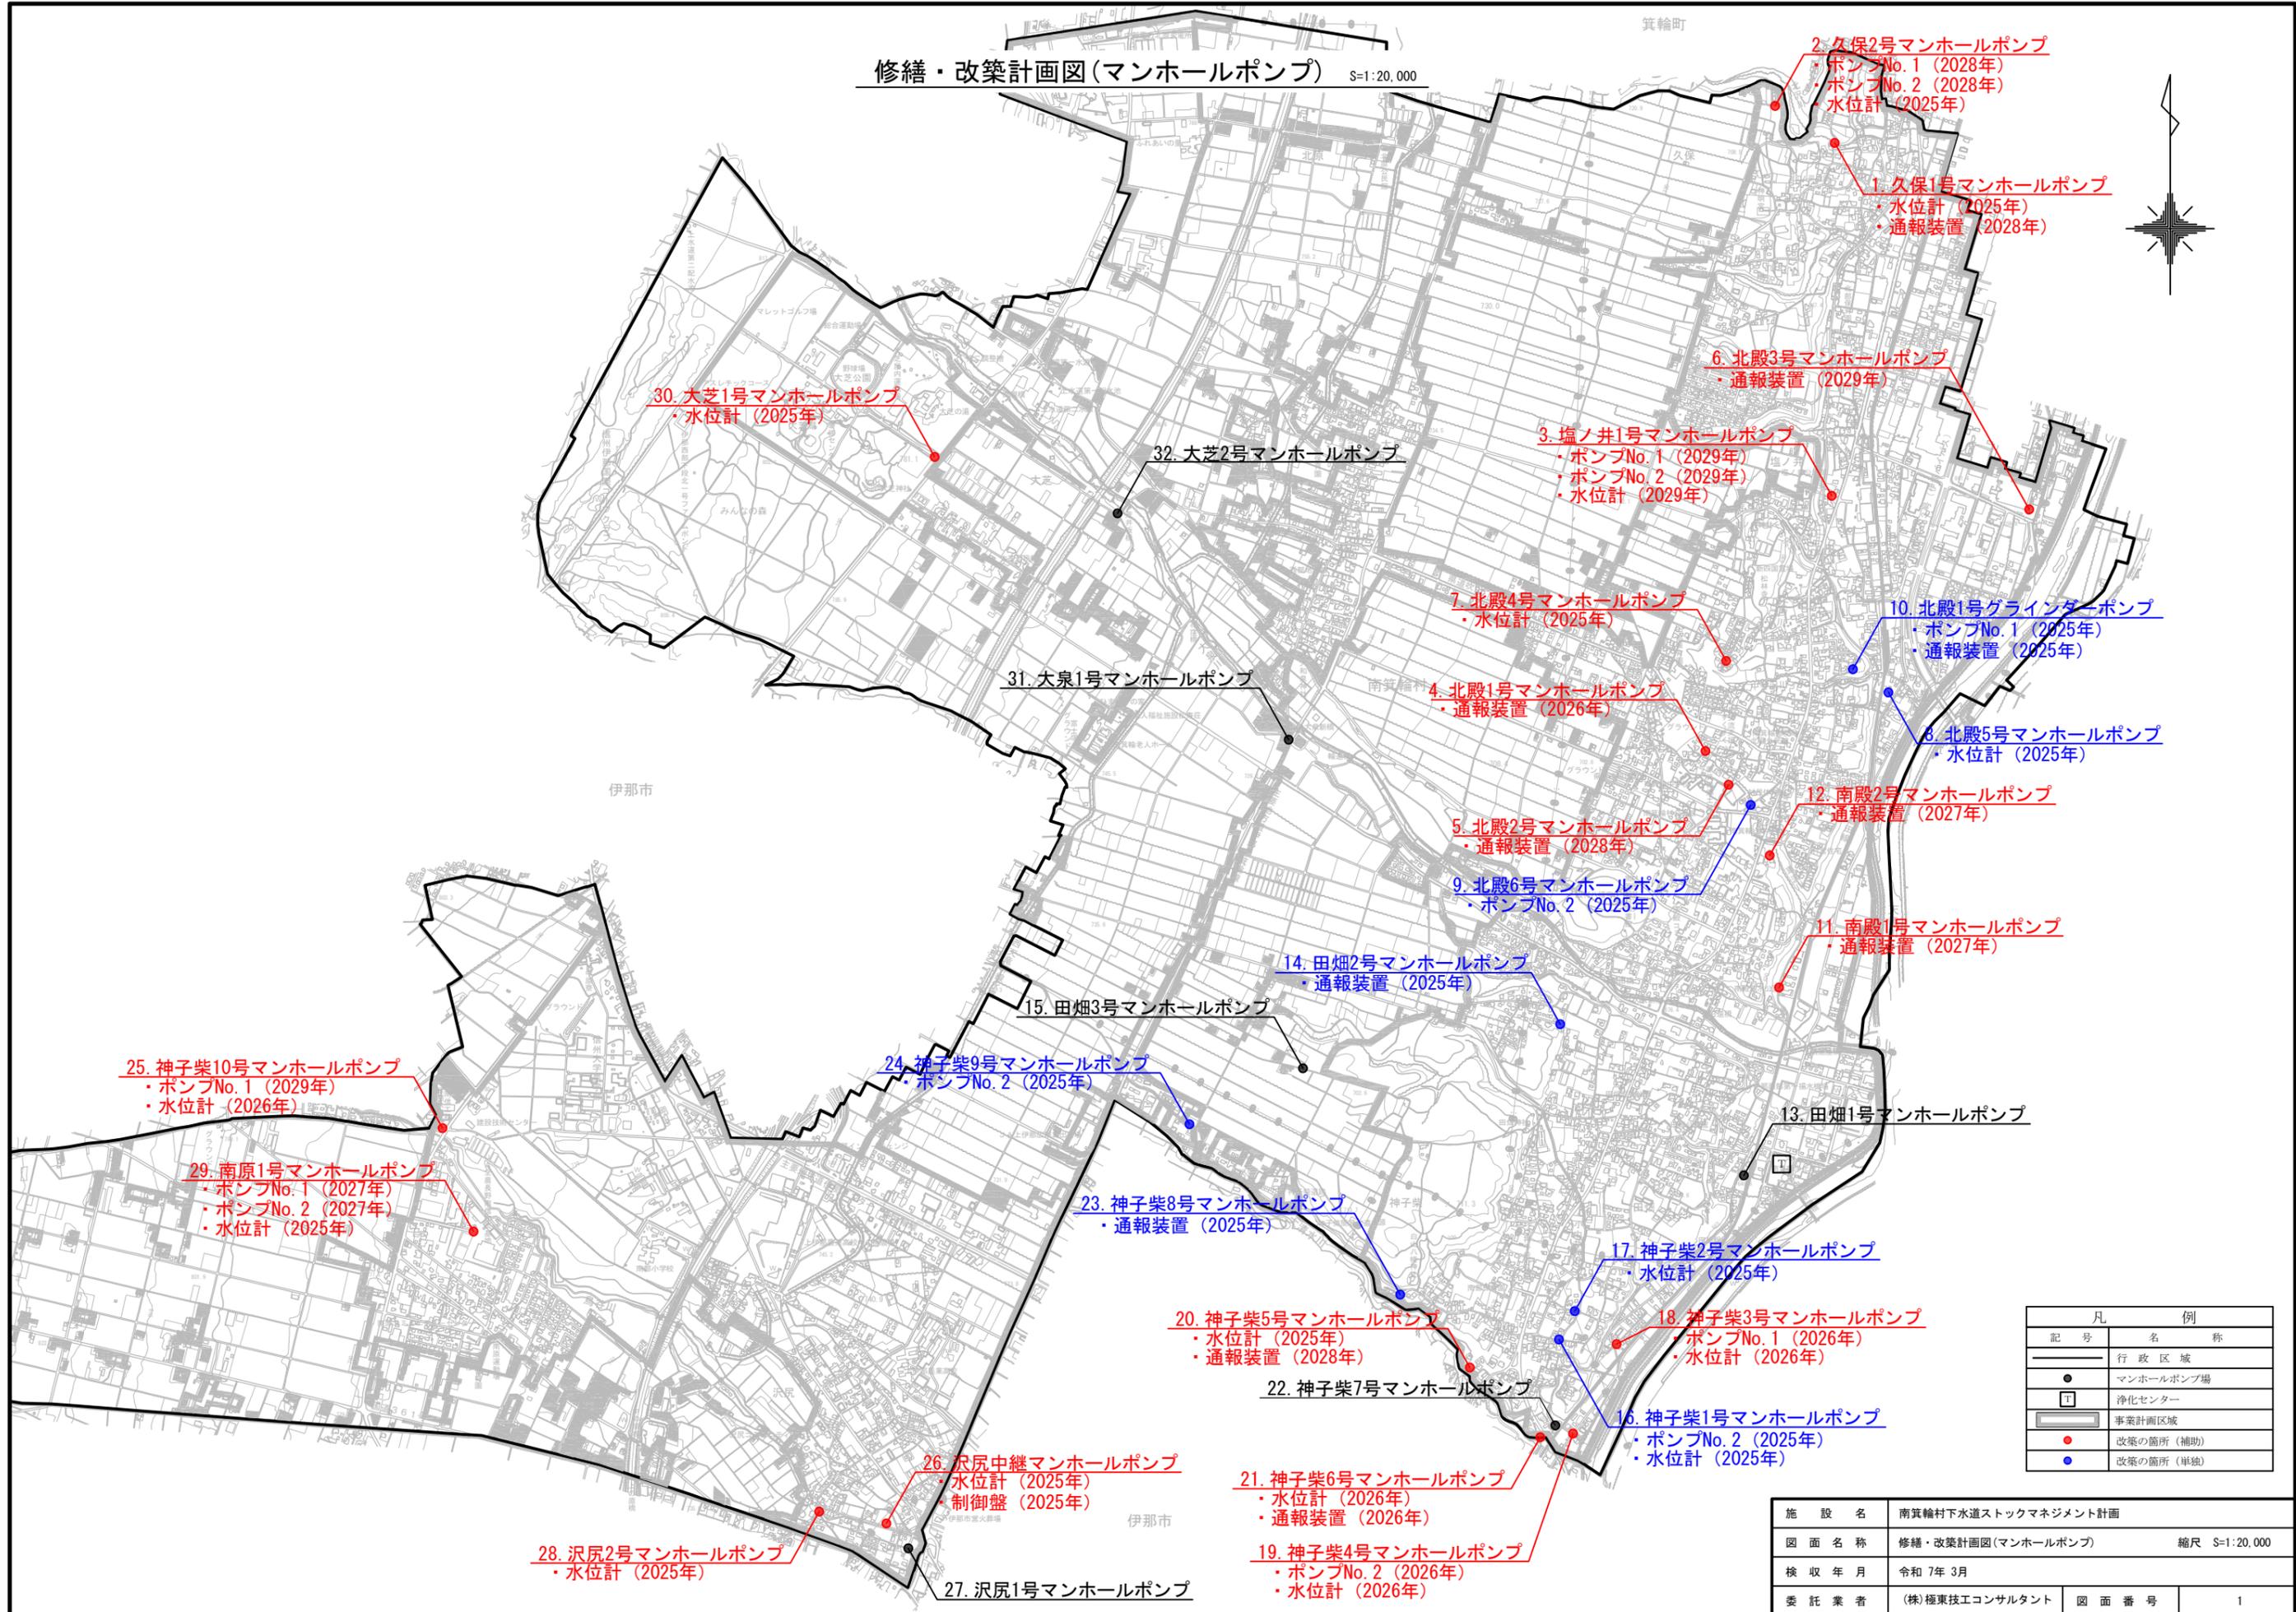
修繕・改築計画図(マンホールポンプ) S=1:20,000

凡 例	
記号	名称
—	行政区域
●	マンホールポンプ場
□	浄化センター
■	事業計画区域
●	改築箇所(補助)
●	改築箇所(単独)

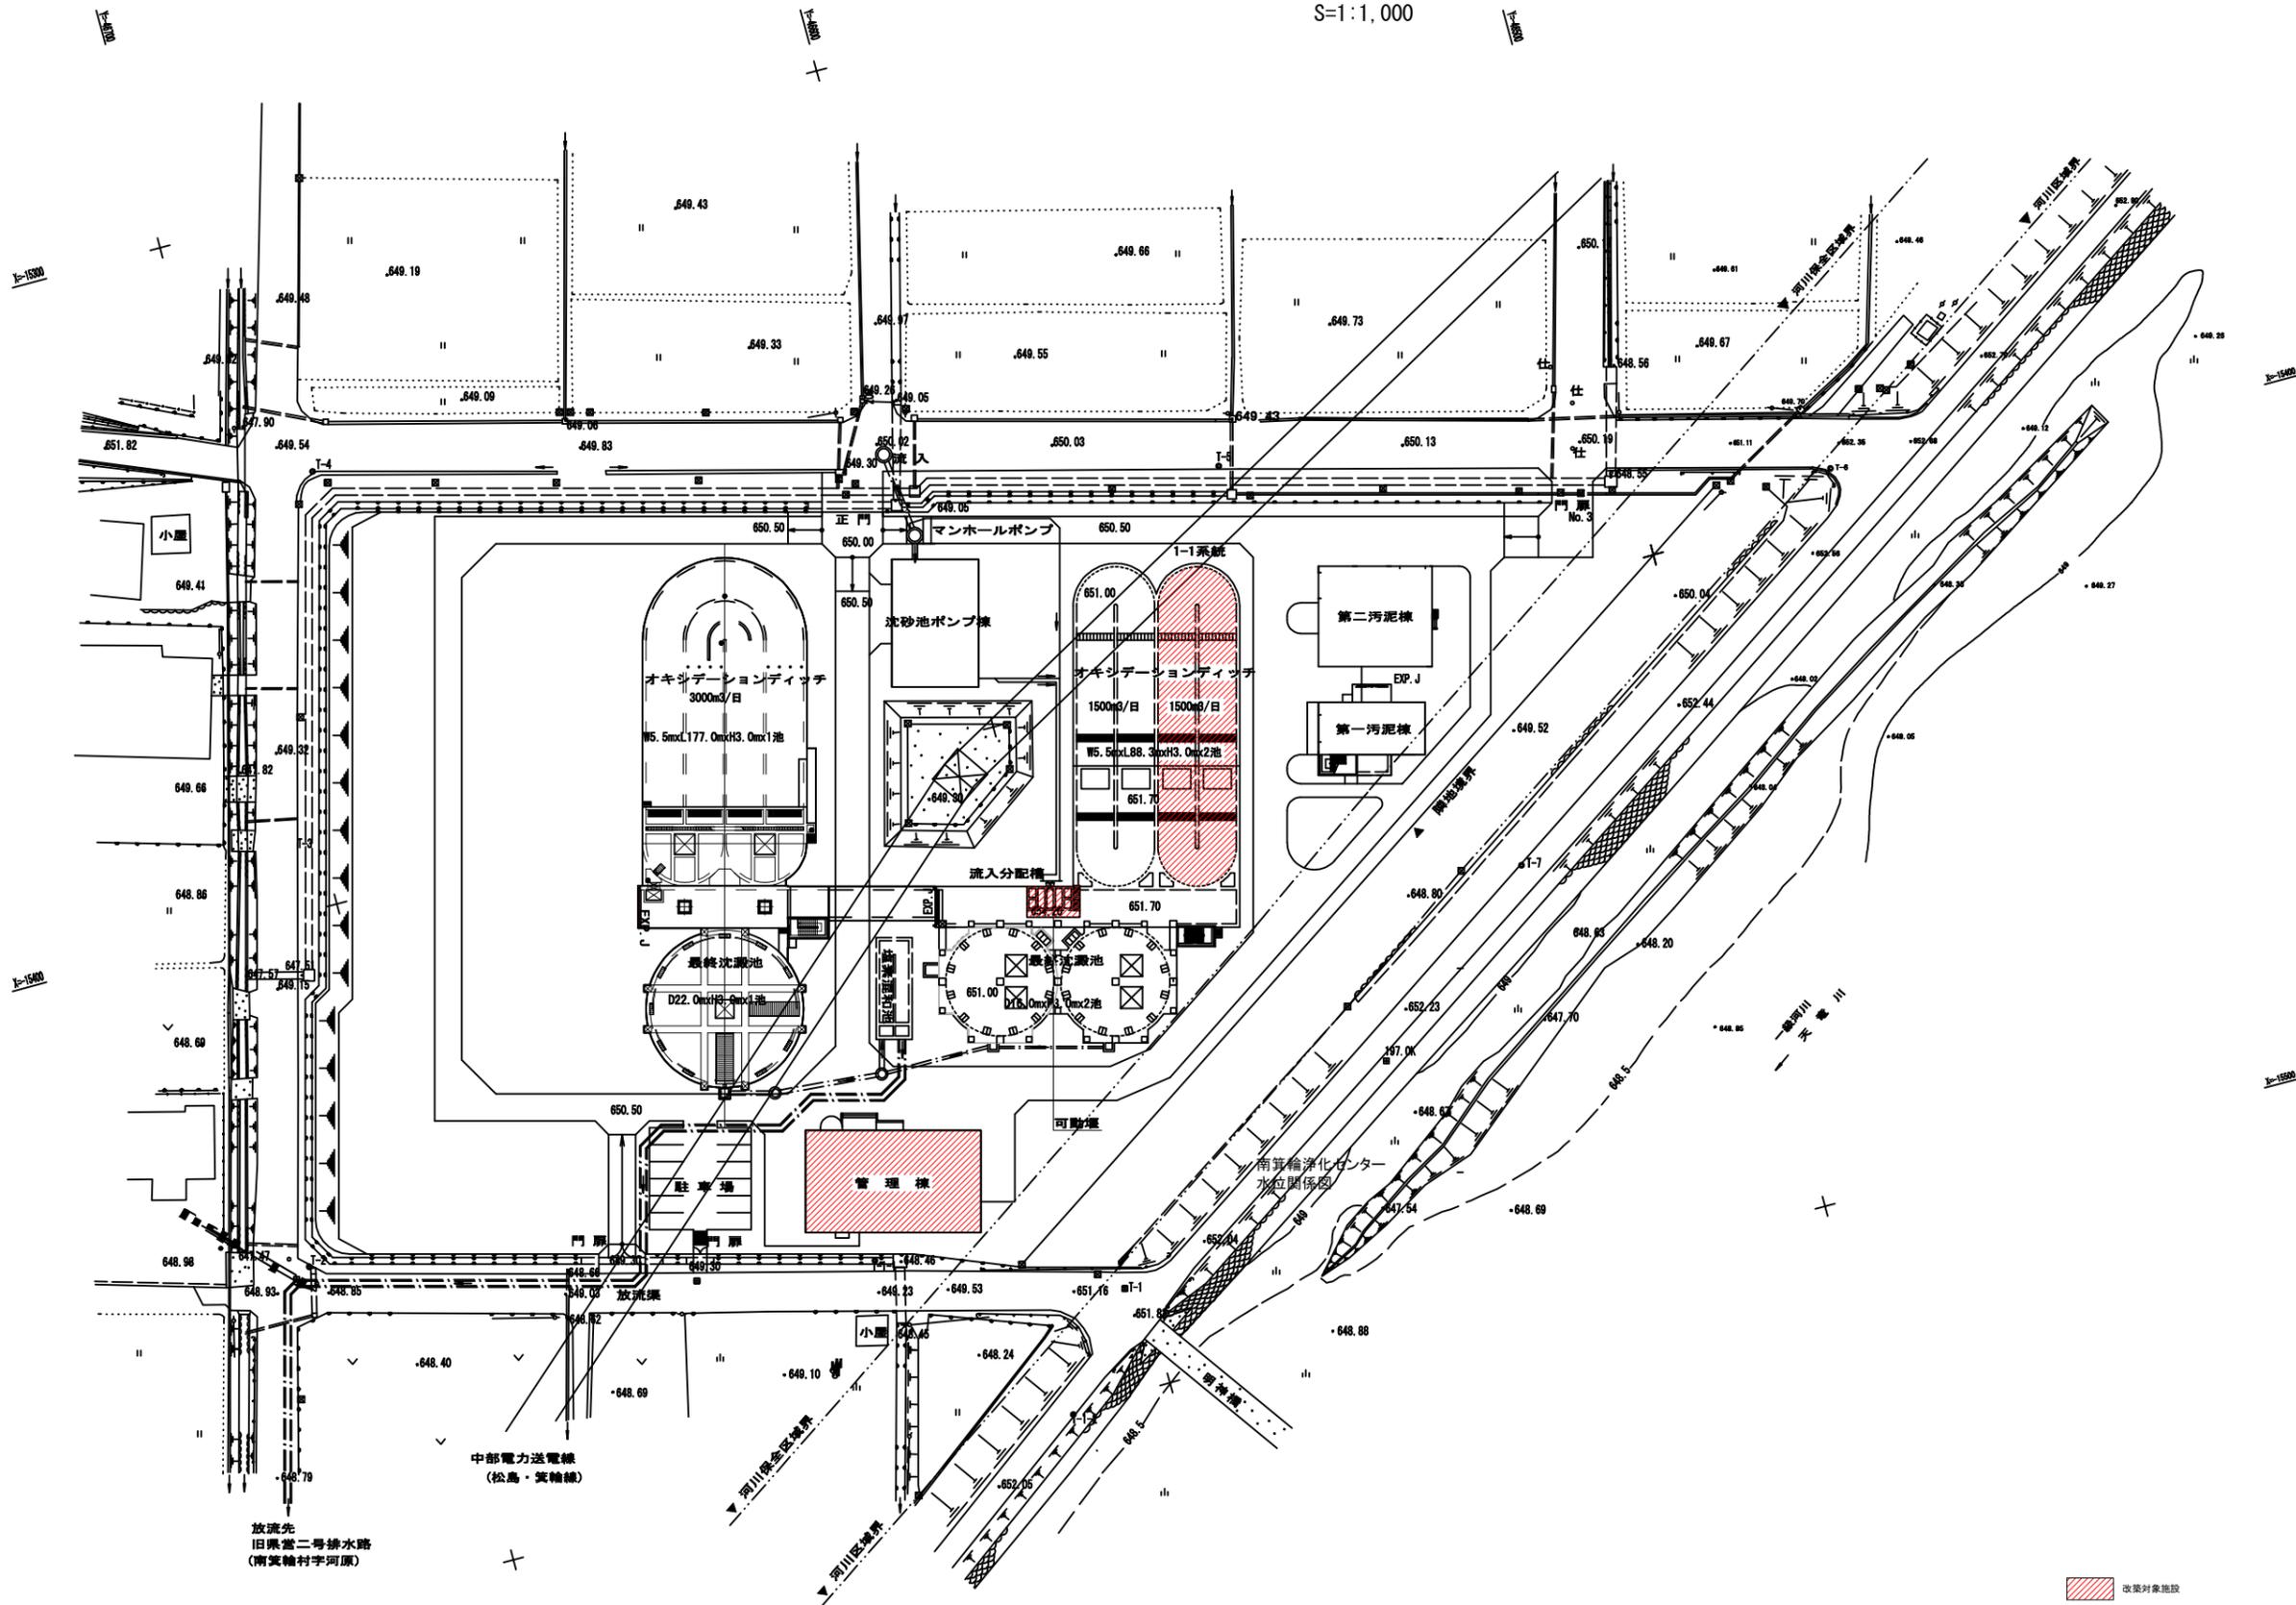
修繕・改築計画図(南箕輪浄化センター 平面図)

改築対象施設
