位置図 村道 3018 号線雨水対策工事

令和7年度 村道3018号線雨水対策工事				
番号	1/1	平面図・構造図 横断面・展開図	縮尺	図示
路線名: 北原12号線				
上伊那郡 南箕輪村 北原				
村長	藤城	課長	武井	照査 唐澤 設計 征矢
南箕輪村役場

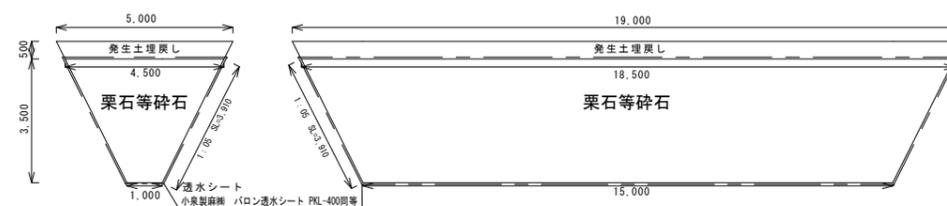
浸透層横断面 S=1:100

掘削 V=4.0m/6 (5.0m+15.0m+1.0m+19.0m+2 (1.0m+15.0m+5.0m+19.0m)) =209.33m³
 埋戻 V=0.5m/6 (5.0m+18.5m+4.5m+19.0m+2 (4.5m+18.5m+5.0m+19.0m)) =44.54m³
 栗石等碎石 V=209.33m³-44.54m³=164.79m³ ※栗石等碎石は村管理河川より運び出し
 透水シート A=(1.0m+4.5m)/2*3.91m+2*(15.0m+18.5m)/2*3.91m+2*4.5m+1.0m+15.0m=250.74m²
